Pęknięcie na skutek skręcenia: rzadki przypadek uszkodzenia elektrody defibrylującej kardiowertera-defibrylatora serca

Adam S. Budzikowski¹, Eric Uyguanco¹, Moshe Y. Gunsburg² i John Kassotis¹

Przedrukowano za zgodą z: *Cardiology Journal* 2008; 15, 6: 558–560

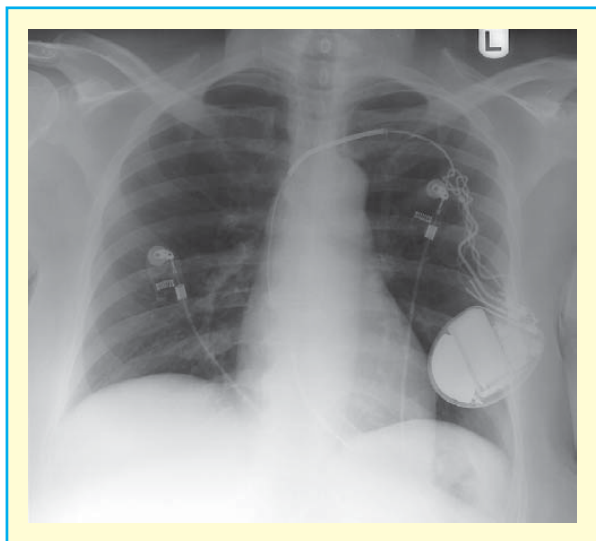
W przypadku tej kobiety urządzenie było pierwszym implantowanym systemem (Guidant T 1171 z elektrodą Reliance 0184), które zostało jej wszczepione 4 lata wcześniej w ramach pierwotnej profilaktyki nagłej śmierci sercowej. Chociaż w badaniu palpacyjnym wyczuwano nieprawidłowości w obrębie łoży, przyjęto, że nastąpiło złożone uszkodzenie izolacji oraz przewodzenia elektrody. Stwierdzono prawidłową ilość dość wiotkiej tkanki w okolicy generatora impulsów, bez nadmiernego jej nagromadzenia. Zlecono badanie rentgenowskie klatki piersiowej w celu wskazania miejsca uszkodzenia elektrody. Na podstawie analizy zdjęcia rentgenowskiego zdiagnozowano skomplikowane „skręcenie”

Rycina 1. Przedoperacyjne zdjęcie rentgenowskie klatki piersiowej z widocznym dużym skruceniem elektrody kardiowertera-defibrylatora

elektrody ICD (ryc. 1, 2). Po udzieleniu pacjentce oraz jej rodzinie odpowiednich informacji dotyczących niepożądanych następstw manipulacji w okolicy łoża urządzenia, podjęto decyzję o rewizji układu oraz wszczepieniu nowej elektrody komorowej ICD.

Chirurgiczne odsłonięcie łoża uwidocznilo wielokrotnie skruconą elektrodę defibrylatora z wyraź-

nyimi pęknięciami w izolacji. Uszkodzoną elektrodę zabezpieczono w tkankach i wszczepiono nową elektrodę defibrylującą (ryc. 3). Generator impulsów przeniesiono z łoża podskórnej do łoża pod mięśniem piersiowym większym.

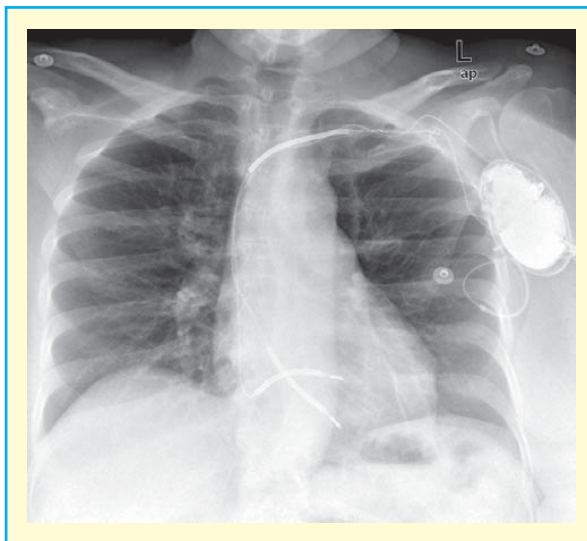
Rycina 3. Pooperacyjne zdjęcie rentgenowskie klatki piersiowej przedstawiające wszczepioną nową elektrodę defibrylującą

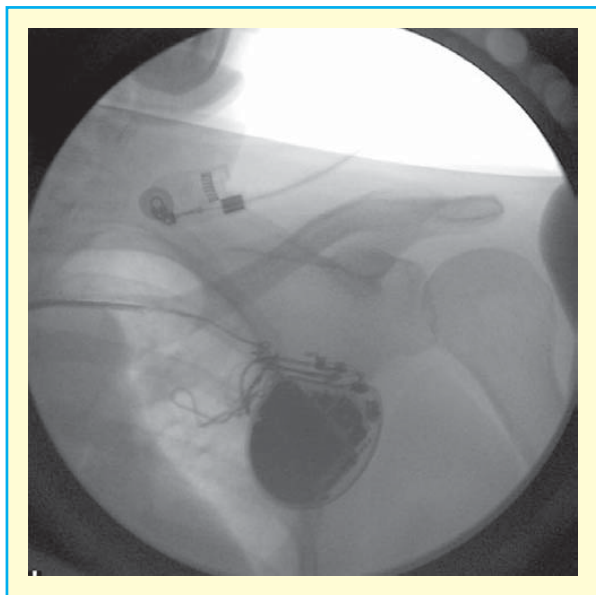
Rycina 2. Śródoperacyjny obraz fluoroskopowy pola operacyjnego przedstawiający istotne przemieszczenie generatora impulsów wraz ze zmianą pozycji ciała
