Podwyższenie progu stymulacji u chorego z implantowanym układem stymulującym AAI w przebiegu ogólnoustrojowego zakażenia

Rise in the capture treshold in patient with implantated AAI pacemaker due to generalized infection

Katarzyna Kosmalska, Marcin Konarzewski, Andrzej Urbaniak i Paweł Miękus

Oddział Kardiologii Szpitala Miejskiego im. J. Brudzińskiego w Gdyni

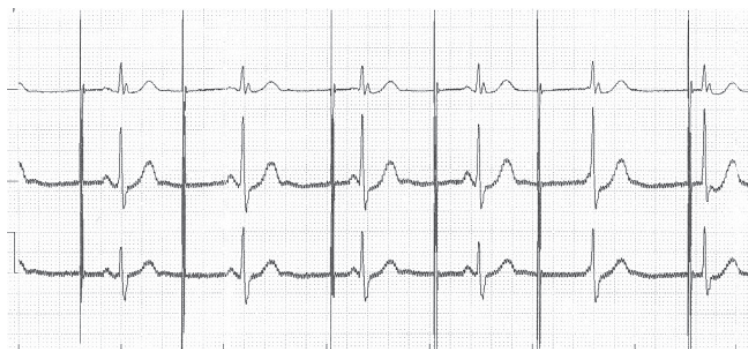
Po miesiącu pacjenta ponownie przyjęto na oddział z powodu utrzymywania się stanów podgorączkowych, bólów w okolicy łędźwiowej, objawów dyzurycznych oraz podwyższonego do wartości 8,4 V progu stymulacji (ryc. 1–3). Parametry stanu zapalnego były podwyższone (OB — 92 mm, CRP — 101 mg/dl); posiewy moczu oraz krwi, podobnie jak podczas poprzedniego pobytu, dodatnie — wyhodowano metycylinowrażliwy szczep gronkowca złocistego. W badaniu echokardiograficznym przezklatkowym i przezprzełykowym, tak jak poprzednio, nie stwierdzono obecności wegetacji bakteryjnych we wsierdziu. W tej sytuacji zalecono dożylnie podawanie przez 4 tygodnie ceftriaksonu i gentamycyny. Po tygodniu leczenia gorączka ustąpiła, kontrolowane wielokrotnie posiewy krwi i moczu były jałowe. Po 4-tygodniowej obserwacji, jednocześnie z poprawą kliniczną i normalizacją parametrów stanu zapalnego (CRP zmniejszyło się z 101 do 2 mg/dl), stwierdzono obniżenie się progu stymulacji do 3,9 V (ryc. 4). Wówczas chorego wypisano do domu z zaleceniem dalszej opieki ambulatoryjnej, w tym częstej, cotygodniowej kontroli pracy stymulatora. Częstość pracy stymulatora ustalono na 60/min (przy tej częstości stymulator pracował w trybie „na żądanie”), amplitudę impulsu na 8,4 V. Ze względu na czas, jaki upłynął od implantacji, ustawienia parametrów powodujące duże zużycie energii oraz wysoki próg

Rycina 1. Amplituda impulsu 6,0 V. Obraz nieskutecznej stymulacji

Figure 1. Pacing amplitude 6.0 V. Failure to pace

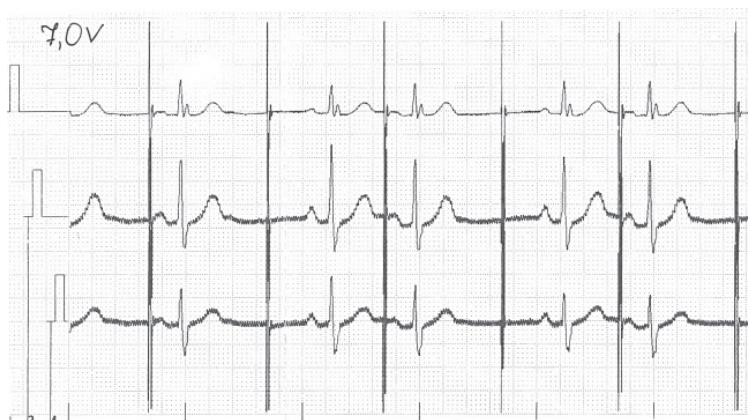
Rycina 2. Amplituda impulsu 7,0 V. Okresowo nieskuteczna stymulacja

Figure 2. Pacing amplitude 7.0 V. Intermittent failure to pace

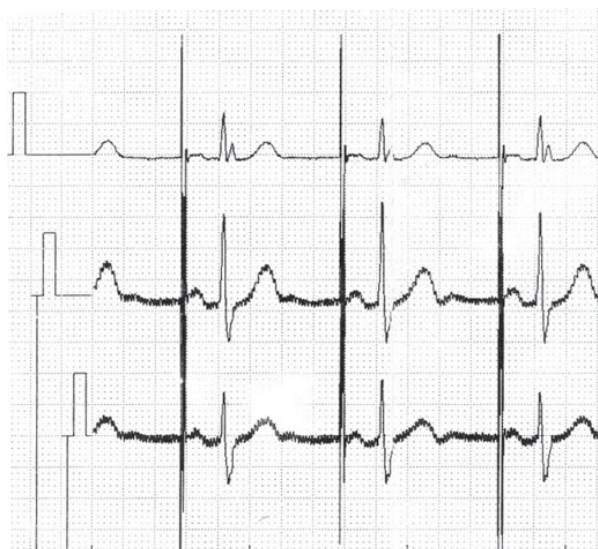
Rycina 3. Amplituda impulsu 8,4 V. Obraz skutecznej stymulacji (krzywe zarejestrowane przed drugą hospitalizacją)

Figure 3. Pacing amplitude 8.4 V. Effective pacing (ECG tracings recorded before the second hospitalization)

stymulacji rozważa się u chorego wymianę stymulatora oraz elektrody przedsionkowej.

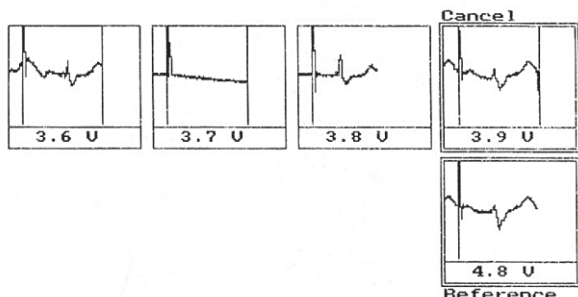
Rel B-K00.T.A 07.10.2003 12:17
 ACTROS S S/N 89830739
 THRESHOLD SS I
 Basic Rate 100 ppm
 Pulse Ampl. 4.8 V
 Pulse Width 0.40 ms
 Polar. Pace UNIP
 Threshold 3.9 U

Rycina 4. Oznaczenie progu stymulacji po skutecznym leczeniu infekcji. Wartość progu 3,9 V

Figure 4. Capture threshold after effective treatment of the sepsis
