# Czy powinniśmy zawsze ufać dokumentacji medycznej? Analiza przypadku chorej po implantacji kardiostymulatora z podejrzeniem jego dysfunkcji

Should we always trust medical records? Analysis of the case of a patient after cardiac pacemaker implantation with suspected device dysfunction

Folia Cardiologica 2018; 13, 4: 350–353

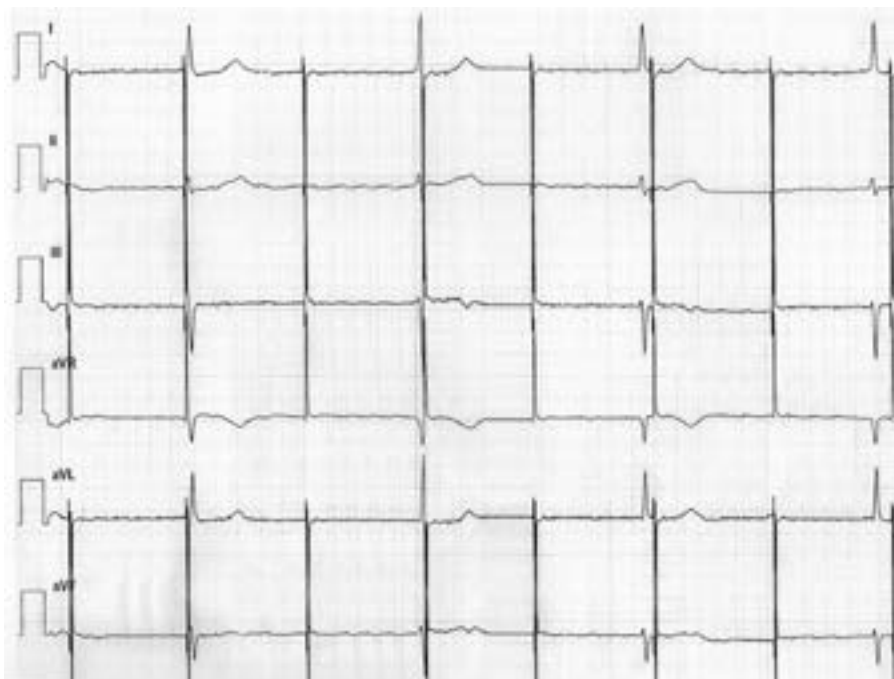
**Rycina 1.** EKG. Skuteczna stymulacja przedsionka z częstością 80/min, blok przedsionkowo-komorowy III stopnia z rytmem zastępczym ok. 40/min, oś pośrednia, QRS = 100 ms, bez przerostów komór, QT = 600 ms, odcinek ST w linii izoelektrycznej, bez cech przebytej martwicy i świeżego niedokrwienia

W badaniu przedmiotowym HR = 40/min., miarowa, RR 120/70 mm Hg, poza tym bez odchyień od normy. Pierwszym, wykonanym w izbie przyjęć badaniem był 12-odprowadzeniowy EKG (ryc. 1, 2). Stwierdzono, że po każdej iglicy stymulacji przedsionkowej widać załamki p. Porównując rytm przedsionków (miarowy, 80/min) oraz komór (ok. 40/min) rozpoznano blok przedsionkowo-komorowy III stopnia (AVBIII). Z uwagi na opisywany tryb stymulacji DDDR 60/min, AVBIII oraz wolną czynność komór postawiono wstępną diagnozę zaburzeń pracy kardiostymulatora, dotyczących stymulacji/wyczuwania w kanale komorowym, prowadzących do całkowitego braku iglic w tym kanale. W wykonanym w izbie przyjęć EKG z magnesem nie uwidoczniło stymulacji komorowej, co pozwoliło wykluczyć zaburzenia o typie *oversensing*.

Lekarz izby przyjęć, kierując się informacjami zawartymi w dostępnej dokumentacji medycznej, traktował układ stymulujący serce jako układ dwujamowy. Z uwagi na całkowity brak iglic stymulacji komorowej uznał wstępnie, że problem w pracy kardiostymulatora może wynikać z zaburzeń wyczuwania o typie *oversensing* (nadczułość – używając słownictwa potocznego, kardiostymulator „nie widział” potrzeby stymulacji komory, ponieważ „widział” coś, co interpretował jako depolaryzację komorową [5]. Biorąc pod uwagę różnego rodzaju zabezpieczenia stosowane przez producentów kardiostymulatorów, mające na celu ograniczenie występowania zjawiska *oversensing* (*noise revision circuit*, *bandpass filter*, *blanking period* itp. [6]) oraz brak iglic stymulacji komorowej (utrzymujący się cały czas pomimo długiego okresu obserwacji chorej), nieprawidłowości w pracy kardiostymulatora o charakterze zaburzeń wyczuwania były mało prawdopodobne, ale niewątpliwie wymagały weryfikacji. Lekarz izby przyjęć, w celu potwierdzenia swojej wstępnej diagnozy, wykonał proste, ale jak najbardziej właściwe

w opisywanej sytuacji badanie – EKG z magnesem. Pod wpływem pola magnetycznego dwujamowy kardiostymulator przechodzi w tryb pracy D00 [7], a więc wykonując to badanie „wyłącza się” wyczuwanie sygnałów elektrycznych. W przypadku istnienia przeszkody w pracy elektrody komorowej (w postaci sygnałów niewłaściwie odbieranych przez urządzenia, jako depolaryzacja komór) w EKG pojawiłyby się, nieobecne do tej pory, iglice stymulacji o zaprogramowanej przez producenta częstotliwości. Brak zapisu pracy elektrody komorowej w EKG po zastosowaniu magnesu spowodował, że lekarz izby przyjęć wykluczył *oversensing* i rozpoczął diagnostykę w kierunku zaburzeń stymulacji.

Najczęstsze przyczyny nieskutecznej stymulacji komorowej (takie jak np. dyslokacja elektrody) w EKG dają obraz iglic stymulacji, po których nie następują wystymulowane zespoły QRS. W opisywanym EKG zwraca uwagę całkowity brak iglic komorowych – tego typu zaburzenia stymulacji

Chorą zakwalifikowano do rozszerzenia układu do dwujamowego. Reimplantując urządzenie w trybie DDDR oraz doszczepiając elektrodę komorową, uzyskano całkowite ustąpienie dolegliwości.

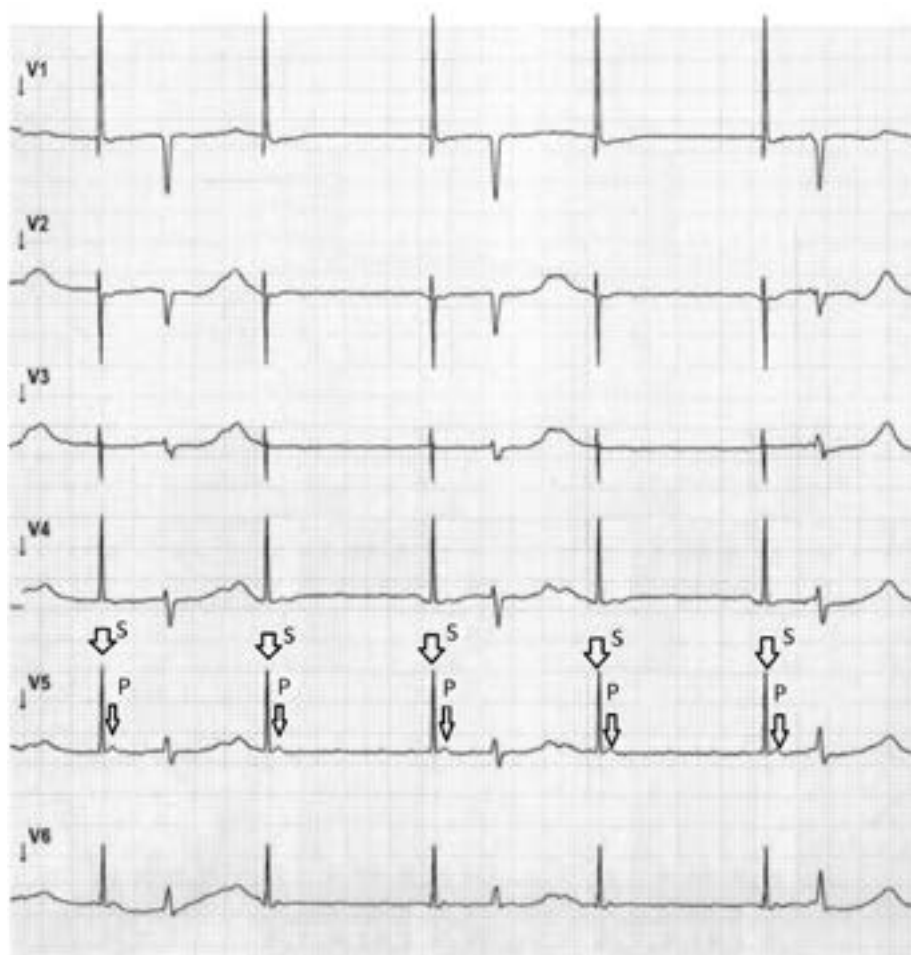
**Rycina 2.** EKG. Skuteczna stymulacja przedsionka z częstością 80/min, blok przedsionkowo-komorowy III stopnia z rytmem zastępczym ok. 40/min, oś pośrednia, QRS = 100 ms, bez przerostów komór, QT = 600 ms, odcinek ST w linii izoelektrycznej, bez cech przebytej martwicy i świeżego niedokrwienia
