Odleżyna w loży stymulatora/ /kardiowertera-defibrylatora serca. Problem zbyt często przeoczony

Decubitus in pacemaker/cardioverter defibrillator. The problem too often missed out

Maciej Kempa,
Tomasz Królak,
Szymon Budrejko,
Ludmiła Daniłowicz,
Grzegorz Raczak

Forum Medycyny Rodzinnej 2013, tom 7, nr 5, 277–281

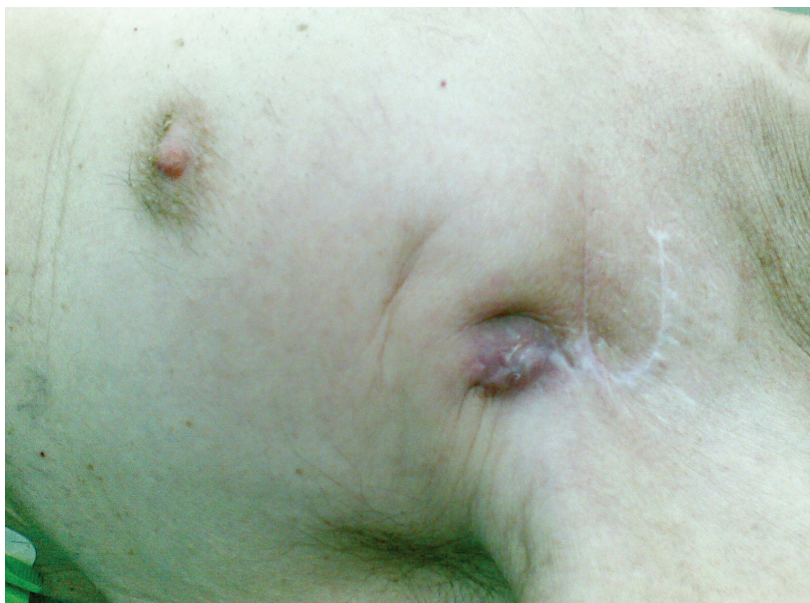
Chory A.J., lat 67, został skierowany do Kliniki przez lekarza rodzinnego, zaniepokojonego zmianą skórną w okolicy implantowanego 2,5 roku wcześniej stymulatora serca typu VVIR (ryc. 1). Według pacjenta zasinienie i ścięczenie skóry pojawiło się na kilkanaście dni przed wizytą i nie budziło jego szczególnych obaw. Wizyta miała więc charakter rutynowej kontroli. Chory od wielu lat leczony był z powodu dławicy piersiowej stabilnej, przebył zawał serca, ponadto miał rozpoznane nadciśnienie tętnicze dobrze kontrolowane lekami. Dodatkowym obciążeniem był rak pęcherza moczowego, leczony operacyjnie, i cukrzyca typu 2. Stymulator serca był implantowany z powodu utrwałonego migotania przedsiionków z bradykardią 30–40/min i stanów przedmordeniowych. Po roku od implantacji pacjent miał wykonaną plastykę łoży z powodu odleżyny uznanej wówczas za zmianę dotyczącą wyłącznie skóry, bez naruszenia jej ciągłości. Z tego powodu wykonano przemieszczenie korpusu stymulatora w głębsze warstwy tkanek, posiewu nie pobrano.

Lekarz rodzinny w badaniu stwierdził zasinienie skóry nad stymulatorem, jej ścięczenie oraz brak przesuwalności stymulatora. Innych odchyień w badaniu fizykalnym nie było. Pacjent nie gorączkował i czuł się dobrze. W wykonanych badaniach dodatkowych nie stwierdzono żadnych cech infekcji, wykładniki stanu zapalnego w normie.

Rycina 1. Odleżyna w łożu stymulatora. Widoczne zasinienie i ścięczenie skóry oraz blizny po poprzednich zabiegach (implantacja i repozycja)

Przedstawiony przypadek miał typowy przebieg. Chory z dodatkowymi obciążeniami został poddany implantacji stymulatora serca. Najpewniej podczas zabiegu doszło do zanieczyszczenia łoża urządzenia bakteriami skórnymi. Spowodowało to pojawienie się już po kilku miesiącach odleżyny. Została ona mylnie oceniona jako „jałowa” i wykonano jedynie repozycję rozrusznika, a nie całkowite usunięcie układu. Skutkiem tego był nawrót objawów miejscowych po kolejnych kilku miesiącach. Lekarz rodzinny zareagował prawidłowo, kierując pacjenta do ośrodka referencyjnego, nie prowadząc leczenia „na własną rękę”. Nierzadko bowiem zdarza się, że pacjenci z podobnymi objawami są leczeni miejscowo przez lekarzy różnych specjalności (na przykład dermatologów,

tej uprzednio repozycji korpusu stymulatora, która nie doprowadziła do wyleczenia, pacjenta zakwalifikowano do całkowitego usunięcia układu stymulującego. Zabieg wykonano drogą przezżylną. Usunięto elektrodę endokawitarną wraz z korpusem urządzenia, tkanki martwicze z łoża wycięto, pobrano posiewy z pola operacyjnego. Pacjenta pozostawiono bez stymulacji z wydolnym rytmem komór około 40/min. Wdrożono antybiotykoterapię (Rocephin®). W posiewach uzyskano obfity wzrost kolonii gronkowca skórniego. Po 48 godzinach obserwacji, nie stwierdzając powikłań przeprowadzonego zabiegu, chorego przekazano do ośrodka macierzystego w celu dalszego leczenia i ponownej implantacji stymulatora po prawej stronie klatki piersiowej.
