Walka z powikłaniami elektroterapii — dlaczego wciąż jest taka trudna? Analiza dwóch złożonych przypadków klinicznych

Complications following pacemaker implantation
— presentation of two clinical cases

Kardiol Pol 2013; 71, 7: 748–751

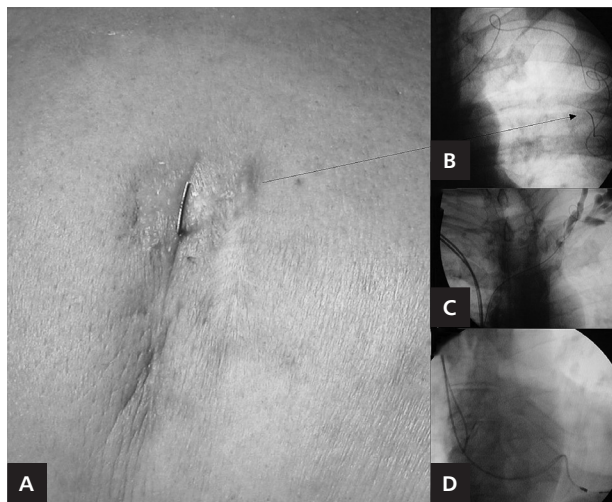
bloku przedsionkowo-komorowego (p-k) II stopnia; podjęto wówczas decyzję o usunięciu kardiostymulatora AAI oraz implantacji układu DDD po stronie prawej. W styczniu 2011 r. chorego skierowano do ośrodka usuwającego układy stymulujące z powodu przetoki wytworzonej przez pozostawioną elektrodę przedsionkową po stronie lewej; pacjent sam obciął sobie nożyczkami wystającą na zewnątrz część elektrody (ryc. 1). Uszkodzona elektroda przedsionkowa została w dniu 26.01.2011 r. usunięta bez powikłań z zastosowaniem systemu mechanicznego (polipropylenowe dylatory Byrda); wstępnie rozpoznano infekcję miejscową. Pacjenta przekazano do ośrodka macierzystego, w którym ze względu na wyhodowanie *Staphylococcus aureus* w posiewach z usuniętej elektrody zdiagnozowano infekcyjne odelektrodowe zapalenie wsierdzia (LDIE, *lead dependent infective endocarditis*) [2], włączono antybiotykoterapię i po okresie wstępnego leczenia pacjenta wypisano w stanie ogólnym dobrym do domu. W marcu 2011 r. chorego ponownie przyjęto do szpitala z powodu wysokiej gorączki (-39°C), z dreszczami i hipotonią 90/50 mm Hg; rozpoznano wówczas zapalenie płuca prawego potwierdzone radiologicznie. Ze względu jednak na wyhodowanie z posiewu krwi *Staphylococcus aureus* w rozpo-

Rycina 1. Przypadek 1. Pozostawiona (zainfekowana) jedno-biegunowa elektroda przedsionkowa, która spontanicznie wytworzyła przetokę (A, B, C) oraz nowo implantowany układ stymulujący (D)

znaniu uwzględniono również „podejrzanie odelektrodowego zapalenia wsierdza”; ponownie zastosowano antybiotykoterapię celowaną. W kwietniu 2011 r. pacjenta ponownie hospitalizowano z powodu zaostrzenia objawów infekcyjnego zapalenia wsierdza (IE), a zmieniając antybiotykoterapię, uzyskano poprawę kliniczną. W badaniach biochemicznych zaobserwowano wciąż utrzymujące się wysokie parametry zapalne. Kolejna hospitalizacja z ponownym rozpoznaniem IE nastąpiła na początku czerwca; wciąż kontynuowano antybiotykoterapię. Pod koniec czerwca (piąta hospitalizacja w ciągu 5 miesięcy z rozpoznaniem IE) w badaniu echokardiograficznym uwidoczono vegetacje w prawym przedsionku i na zastawce trójdzielnej oraz rozpoczynające się zmiany zapalne w kieszonce stymulatora (ryc. 2). Chorego zakwalifikowano do pilnego wyłonienia implantowanego prawostronnie układu DDD. W dniu 21.06.2011 r. usunięto zainfekowany układ stymulujący; zabieg odbył się bez powikłań. Pacjenta po kilkudniowej hospitalizacji przekazano do ośrodka macierzystego z zaleceniem maksymalnego odroczenia ponownej implantacji kardiostymulatora. W sierpniu 2011 r. choremu implantowano przedsionkowy układ stymulujący (AAI) po lewej stronie klatki piersiowej.

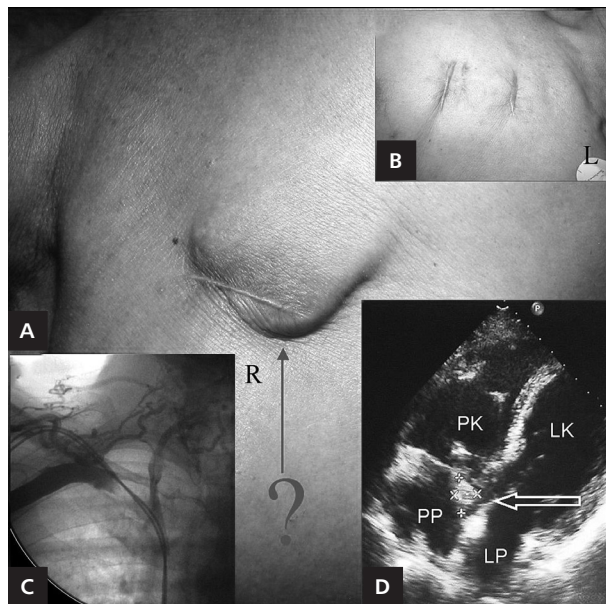
Rycina 2. Ten sam pacjent pół roku później. Cechy infekcji kieszonki poprzednio niezainfekowanego układu stymulującego wraz z niedrożnością żylną (A, C), wygojone miejsce po usunięciu zainfekowanej elektrody (B) oraz nieobserwowane wcześniej vegetacje związane z elektrodami; LK — lewa komora; LP — lewy przedsionek; PK — prawa komora; PP — prawy przedsionek

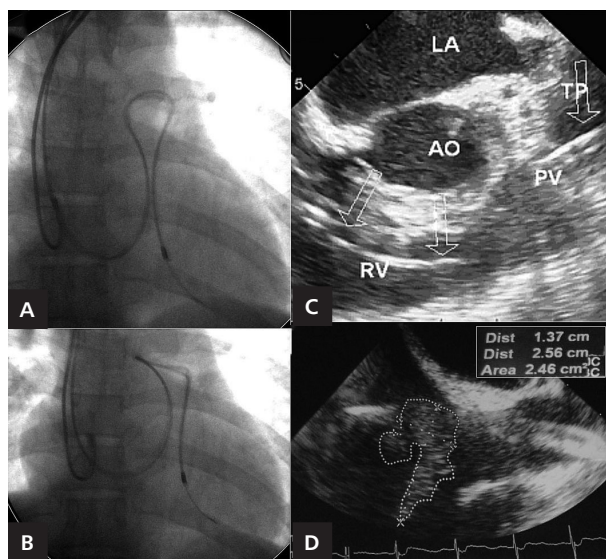
Chora w wieku 34 lat, po implantacji kardiostymulatora typu DDD w 1994 r. z powodu bloku p-k III stopnia, po przebytych zapaleniu mięśnia sercowego sama nawiązała kontakt z ośrodkiem usuwającym wrońnięte elektrody wewnętrzsercowe z powodu stwierdzonego w ambulatoryjnie wykonanym badaniu echokardiograficznym przemieszczenia pętli elektrody komorowej do pnia płucnego (ryc. 3). W latach 2002–2009 pacjentka była 3-krotnie hospitalizowana z po-

Rycina 3. Przypadek 2. Niewydolność podwiązki elektrody komorowej z wsunięciem nadmiaru długości elektrody do tętnicy płucnej; widoczne stałe odkształcanie pętli elektrody w rytm pracy serca oraz drażnienie ściany pnia płucnego (A, B), obraz echokardiograficzny (TEE) przejścia elektrody przez zastawkę płucną (C) oraz spora vegetacja w przebiegu elektrody komorowej wrastająca do ściany prawego przedsionka (D); AO — aorta; LA — lewy przedsionek; RV — prawa komora; TP — tętnica płucna; PV — zastawka pnia płucnego

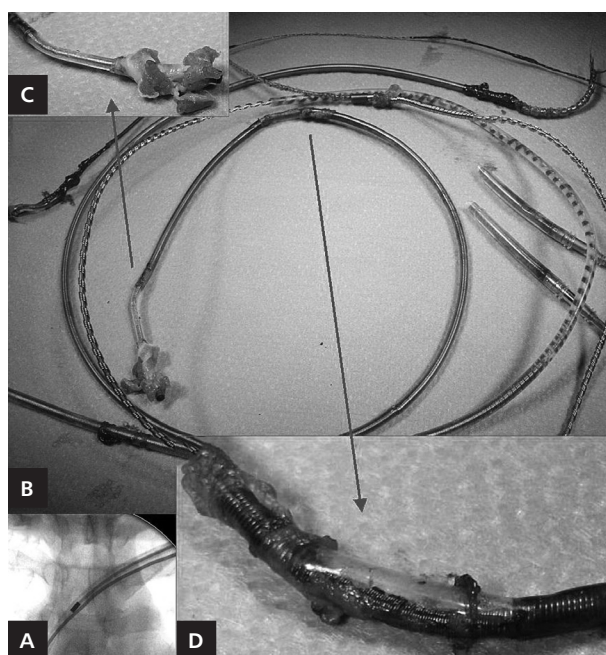
Rycina 4. Ta sama pacjentka. Usunięcie elektrody komorowej z układu sercowo-naczyniowego (A), usunięte elektrody na stole operacyjnym (B); widoczny wycięty rurką polipropylenową mocno wrośnięty łepke elektrody komorowej (C) oraz przetarcie silikonowej osłonki elektrody komorowej z jej perforacją zlokalizowaną w tętnicy płucnej (D)

Analizując w podobny sposób drugi przypadek kliniczny, należy podkreślić, że ze względu na niewielką liczbę badań dotyczących przemieszczenia elektrod do układu naczyniowego, również brakuje wytycznych postępowania w takich sytuacjach. Tymczasem nieprawidłowa lokalizacja elektrody niewątpliwie sprzyja rozwojowi dalszych powikłań: w związku ze zwiększonym ryzykiem przetarcia osłonki zwiększa się ryzyko zakrzepowe i ryzyko rozwoju odelektrodowego zapalenia wsierdza [7].

wodu słabej tolerancji wysiłku fizycznego, okresowo występującego kaszlu, duszności i stanów podgorączkowych. Na podstawie przeprowadzanej wówczas diagnostyki (badanie echokardiograficzne przezklatkowe i przezprzełykowe, ujemne posiewy krwi, ujemne parametry zapalne) wykluczano nieprawidłowości w funkcjonowaniu układu stymulującego oraz podejrzenie IE. Ze względu na wciąż zgłaszane przez chorą objawy, w lutym 2009 r. ambulatoryjnie wykonano echokardiograficzne badanie przezprzełykowe, stwierdzając przesunięcie elektrody komorowej do pnia płucnego; nie uwidoczniło wówczas dodatkowych struktur mogących odpowiadać wegetacjom. Pacjentce zalecono dalszą systematyczną obserwację w ośrodku kontroli stymulatorów. We wrześniu 2009 r. z powodu wyczerpania baterii wymieniono kardiostymulator. Podczas tej hospitalizacji, mimo nadal zgłaszanych niespecyficznym dolegliwości, obecności elektrody komorowej w tętnicy płucnej i wykrytej w badaniu RTG klatki piersiowej „dobrze odgraniczonej zmiany o średnicy 5 mm w V międzyżebrow”, chorą wypisano do domu z zaleceniem kontroli pulmonologicznej. W 2011 r., po kolejnym ambulatoryjnym badaniu echokardiograficznym, potwierdzającym przemieszczenie pętli elektrody do tętnicy płucnej, zlecono kontakt z ośrodkiem usuwającym układy stymulujące. W wykonanym już przed planowanym zabiegiem badaniu echokardiograficznym uwidoczniło dodatkową nieregularną strukturę w prawym przedsionku odpowiadającą dużej, zorganizowanej wegetacji na elektrodzie komorowej, wrastającej do ściany przedsionka (ryc. 4). Ponadto, w angiografii płuc metodą tomografii komputerowej wykazano cechy zatorowości płucnej, a w RTG dynamiczne ruchy pętli elektrody w tętnicy płucnej. Zdecydowano wówczas o konieczności usunięcia całego układu stymulującego; zabieg przebiegł bez powikłań. Z powodu bloku p-k III stopnia chora wymagała czasowej stymulacji. Ze względu na wyhodowaną z elektrody bakterię otrzymywała również antybiotykoterapię, a w związku z zatorowością płucną — leki przeciwkrzepliwne. Po 4 tygodniach od usunięcia układu stymulującego implantowano nowy układ po prawej stronie klatki piersiowej.
