# Prawokomorowa niewydolność serca z istotną niedomykalnością trójdzielną jako powikłanie implantacji stymulatora dwujamowego

Right ventricular and tricuspid insufficiency following two ventricular pacemaker implantation

Aneta I. Gziut, Agnieszka Pawlak

Kardiol Pol 2012; 70, 7: 729–731

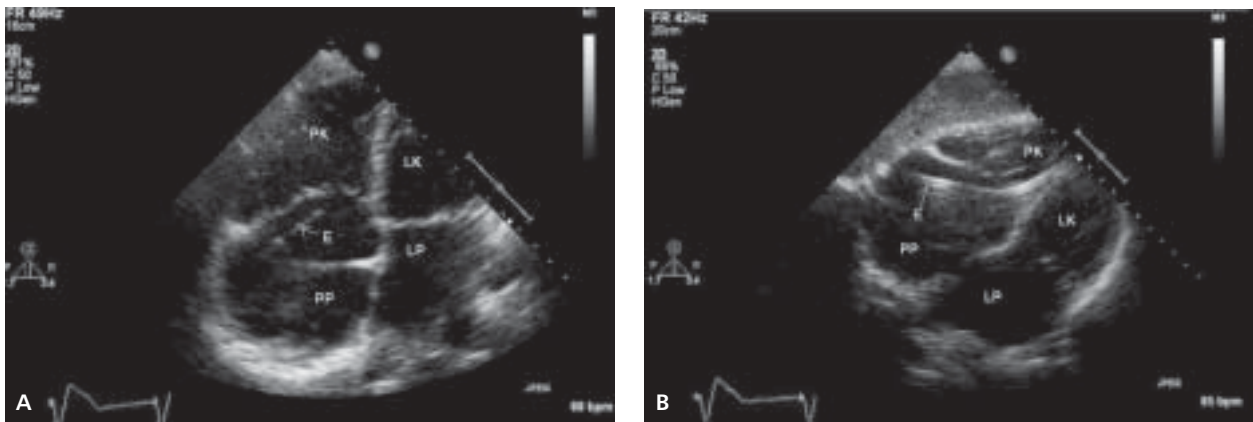
**Rycina 1.** Przekłatkowe badanie echokardiograficzne wykonane podczas drugiej hospitalizacji; zwraca uwagę znaczne powiększenie jam prawego przedsionka i prawej komory; **A.** Projekcja 4-jamowa; **B.** Projekcja podmostkowa; PP — prawy przedsionek; PK — prawa komora; LP — lewy przedsionek; LK — lewa komora; E — elektroda

spitalizację znaczne pogorszyła się jej wydolność fizyczna (III klasa wg NYHA). W EKG wykonanym po przyjęciu do szpitala stwierdzono migotanie przedsionków z czynnością komór 120–140/min. W przekłatkowym badaniu echokardiograficznym serca (ryc. 1A, B) wykazano znaczne powiększenie prawego przedsionka (73 × 67 mm), umiarkowane powiększenie prawej komory (45 × 30 × 78 mm), dużą niedomykalność trójdzielną (ryc. 2) — fala zwrotna 2-strumieniowa, szersza o VCW 9 mm, sięgająca dna przedsionka (+++), ERO 0,57cm<sup>2</sup>, objętość fali zwrotnej 41 ml. Ponadto uwidoczniono brak koaptacji płatków zastawki trójdzielnej (10 mm) i upośledzenie ruchomości oddechowej poszerzonej żyły wątrobowej (średnica 28/24 mm). Warto podkreślić, że prędkość fali zwrotnej przez zastawkę trójdzielną wynosiła 3,3 m/s (PGmax 43 mm Hg, RVSP 63 mm Hg). W echokardiografii przezprzełykowej stwierdzono samokontrastującą się krew w lewym uszku i lewym przedsionku, niewielką przyścienną skrzeplinę i przeciek prawolewy przez przegrodę międzyprzedsionkową o morfologii przetrwałego otworu owalnego (kanał o szerokości 2 mm). Chorą zdyskwalifikowano z planowanej kardiowersji elektrycznej. Zmodyfikowano leczenie, uzyskując poprawę stanu klinicznego. W wykonanym po 5 dniach kontrolnym badaniu echokardiograficznym stwierdzono zmniejszenie wymiarów prawego przedsionka i prawej komory, żyły głównej dolnej. Na podstawie tomografii komputerowej klatki piersiowej wykluczono zatorowość płucną jako przyczynę niewydolności prawokomorowej. Aktualnie stan pacjentki jest stabilny oddechowo i krążeniowo.

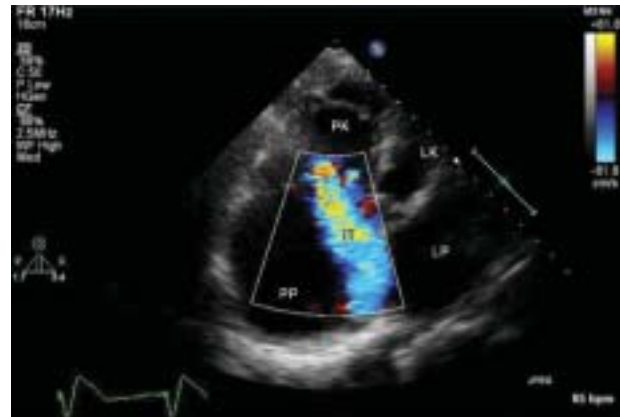
**Rycina 2.** Przekłatkowe badanie echokardiograficzne wykonane podczas drugiej hospitalizacji; duża niedomykalność trójdzielna, fala zwrotna dwustrumieniowa (projekcja 4-jamowa); PP — prawy przedsionek; PK — prawa komora; LP — lewy przedsionek; LK — lewa komora; IT — niedomykalność trójdzielna

Do rutynowego postępowania podczas hospitalizacji, w czasie której wykonuje się zabieg implantacji stymulatora, należy ocena parametrów stymulacji i jego ustawienia. Dodatkowe badania obrazowe czy laboratoryjne wykonuje się w przypadku obecności objawów klinicznych sugerujących wystąpienie powikłania. U omawianej chorej w dniu wypisu ze szpitala nie stwierdzono żadnych objawów klinicznych wskazujących na możliwość powikłań po wszczepieniu stymulatora. Dlatego też badanie echokardiograficzne i RTG klatki piersiowej przeprowadzono dopiero w trakcie kolejnej hospitalizacji. Co istotne, badanie radiologiczne nie wskazywało na nieprawidłowe położenie elektrod stymulatora, natomiast badanie echokardiograficzne wykazało dużą niedo-

mykalność trójdzielną i upośledzenie funkcji prawej komory. Nie stwierdzono jednak uciśnięcia płatków zastawki przez elektrodę. Jednak chora nie wyrażała zgody na dodatkowe badania inwazyjne ani ewentualne przezskórne lub kardiologiczne usunięcie elektrod. Dlatego też jedynie zmodyfikowano farmakoterapię, uzyskując poprawę stanu klinicznego pacjentki. Opisany przypadek nasuwa refleksję, że po każdym zabiegu implantacji stymulatora warto ocenić położenie elektrod i ich wpływ na funkcję zastawki trójdzielną. Ponieważ w badaniu wykonanym podczas kolejnej hospitalizacji nie stwierdzono bezpośredniego wpływu elektrody na płatkę zastawki, do jej uszkodzenia doszło podczas pierwszego lub podczas kolejnego zabiegu (repozycja elektrody).
