# Nieczynna elektroda defibrylująca jako przyczyna zaburzeń detekcji kardiowertera-defibrylatora serca

Non-functional lead as a cause of detection disturbances in implantable cardioverter-defibrillator

Kardiol Pol 2012; 70, 10: 1073–1075

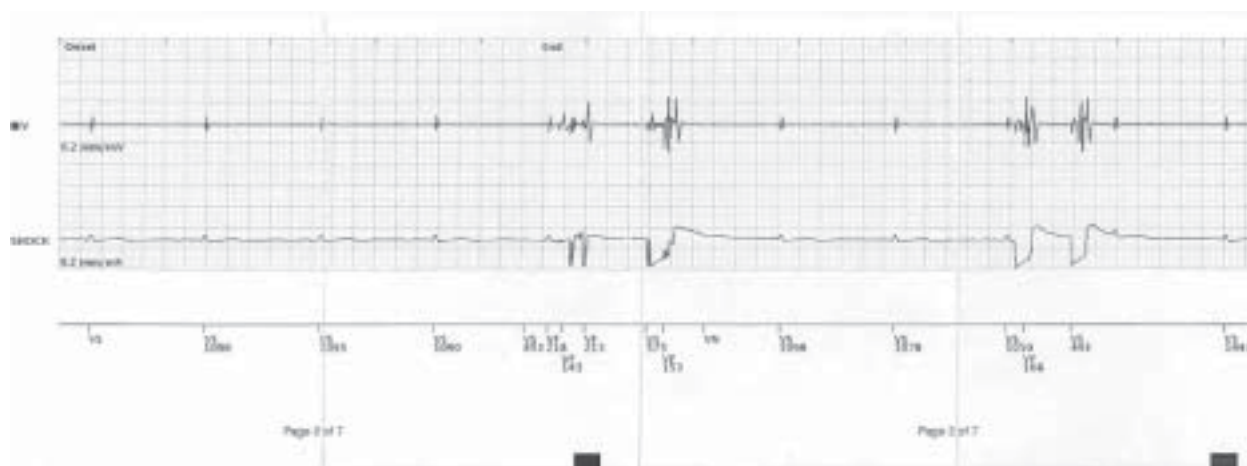
zenie uszkodzenia elektrody. Pacjentce implantowano nowy układ defibrylujący typu VVI (ICD Teligen 100-Boston Scientific, brak informacji o typie elektrody). Dotychczasowej elektrody nie usunięto, informując chorą o zbyt dużym ryzyku takiego zabiegu. Po powrocie do kraju podczas rutynowej kontroli ICD stwierdzono prawidłowe parametry stymulacji i sterowania oraz opór na elektrodzie w granicach normy. W pamięci holterowskiej urządzenia było zarejestrowanych kilka epizodów arytmii sklasyfikowanych jako nieutralny częstoskurcz komorowy, które trwały 3–9 s. W analizie elektrogramów stwierdzono występowanie zakłóceń w kanale *pace/sense*, a także w obwodzie wysokonapięciowym, przy braku arytmii (ryc. 1). Nie powodowały one jednak wyzwolenia terapii, gdyż ICD był zaprogramowany wyłącznie na terapię arytmii w oknie detekcji dla migotania komór. Ponadto rejestrowane zakłócenia były stosunkowo krótkotrwałe, poprzedzane okresami prawidłowego zapisu. W badaniu radiologicznym klatki piersiowej nie ujawniono cech uszkodzenia elektrody. Uwidoczniono natomiast dodatkową, porzuconą elektrodę defibrylującą, umieszczoną w prawej komorze. Końce obu elektrod były oddalone od siebie, co wska-

**Rycina 1.** Fragment zapisu z pamięci holterowskiej ICD z zarejestrowanymi zakłóceniami na elektrodzie w obu kanałach

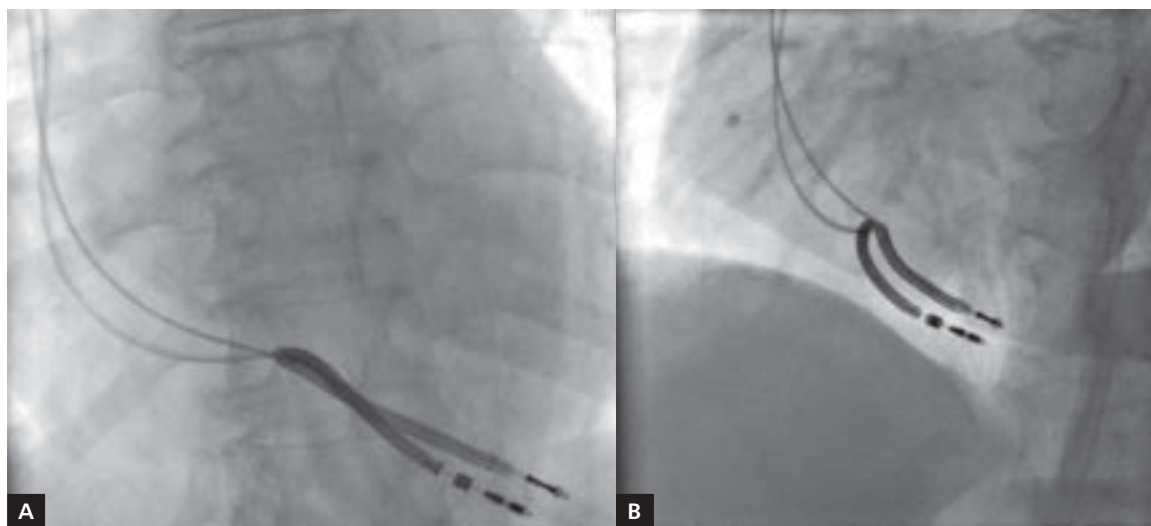
**Rycina 2.** Rentgenogram klatki piersiowej. Projekcja P-A (A) i boczna (B). Widoczne zwoje defibrylujące obu elektrod stykające się w proksymalnej części

zywało na małe prawdopodobieństwo efektu stykania się elektrod i powstawania w tym mechanizmie zakłóceń rejestrowanych przez ICD. Jednak dokładniejsza ocena rentgenogramu ujawniła, że nowo implantowana elektroda jest typu *integrated bipolar* (zintegrowana dwubiegunowa), co oznacza, że w skład obwodu odpowiedzialnego za sterowanie wchodzi jej zwój defibrylujący. Taka konstrukcja może powodować, że tarcie tego zwoju o inną elektrodę może być rejestrowane w kanale *pace/sense* ICD jako zakłócenia. W omawianym przypadku zwój defibrylujący w początkowym odcinku swego przebiegu stykał się z porzuconą elektrodą Linx (ryc. 2A, B). Chorąż skierowano do ośrodka referencyjnego, gdzie podjęto decyzję o usunięciu pozostawionej uprzednio elektrody. Zabieg wykonano 25.05.2011 r.

problemu przyczyniła się też prawdopodobnie konstrukcja czynnej elektrody. System *integrated bipolar* może być bowiem bardziej podatny na wystąpienie zakłóceń z powodu znacznie większego elementu stanowiącego jeden z biegunów układu *pace/sense* w ICD, szczególnie w sytuacji, kiedy w prawej komorze znajduje się więcej elektrod. Rejestrowane zakłócenia mogły wywołać nieadekwatne wyładowania, co mogło stanowić zagrożenie dla życia pacjentki.

w znieczuleniu ogólnym, z zastosowaniem zestawu firmy Cook. Implantowaną w lutym 2011 r. elektrodę typu *integrated bipolar* sprawdzono śródzabiegowo i ponownie podłączono do ICD Teligen 100. W 3. dobie hospitalizacji, po pomyślnie przeprowadzonym teście ICD, chorąż wypisano do domu. W 7-miesięcznej obserwacji nie występowały interwencje defibrylatora, w pamięci holterowskiej urządzenia nie rejestrowano żadnych arytmii, a parametry sterowania i stymulacji były prawidłowe.
