# Bigeminia komorowa jako przyczyna nieskuteczności terapii resynchronizującej i nieadekwatnych interwencji kardiowertera-defibrylatora

Ventricular bigeminy as a cause of CRT inefficacy and inappropriate cardioverter-defibrillator intervention

Kardiologia Polska 2009; 67: 807-811

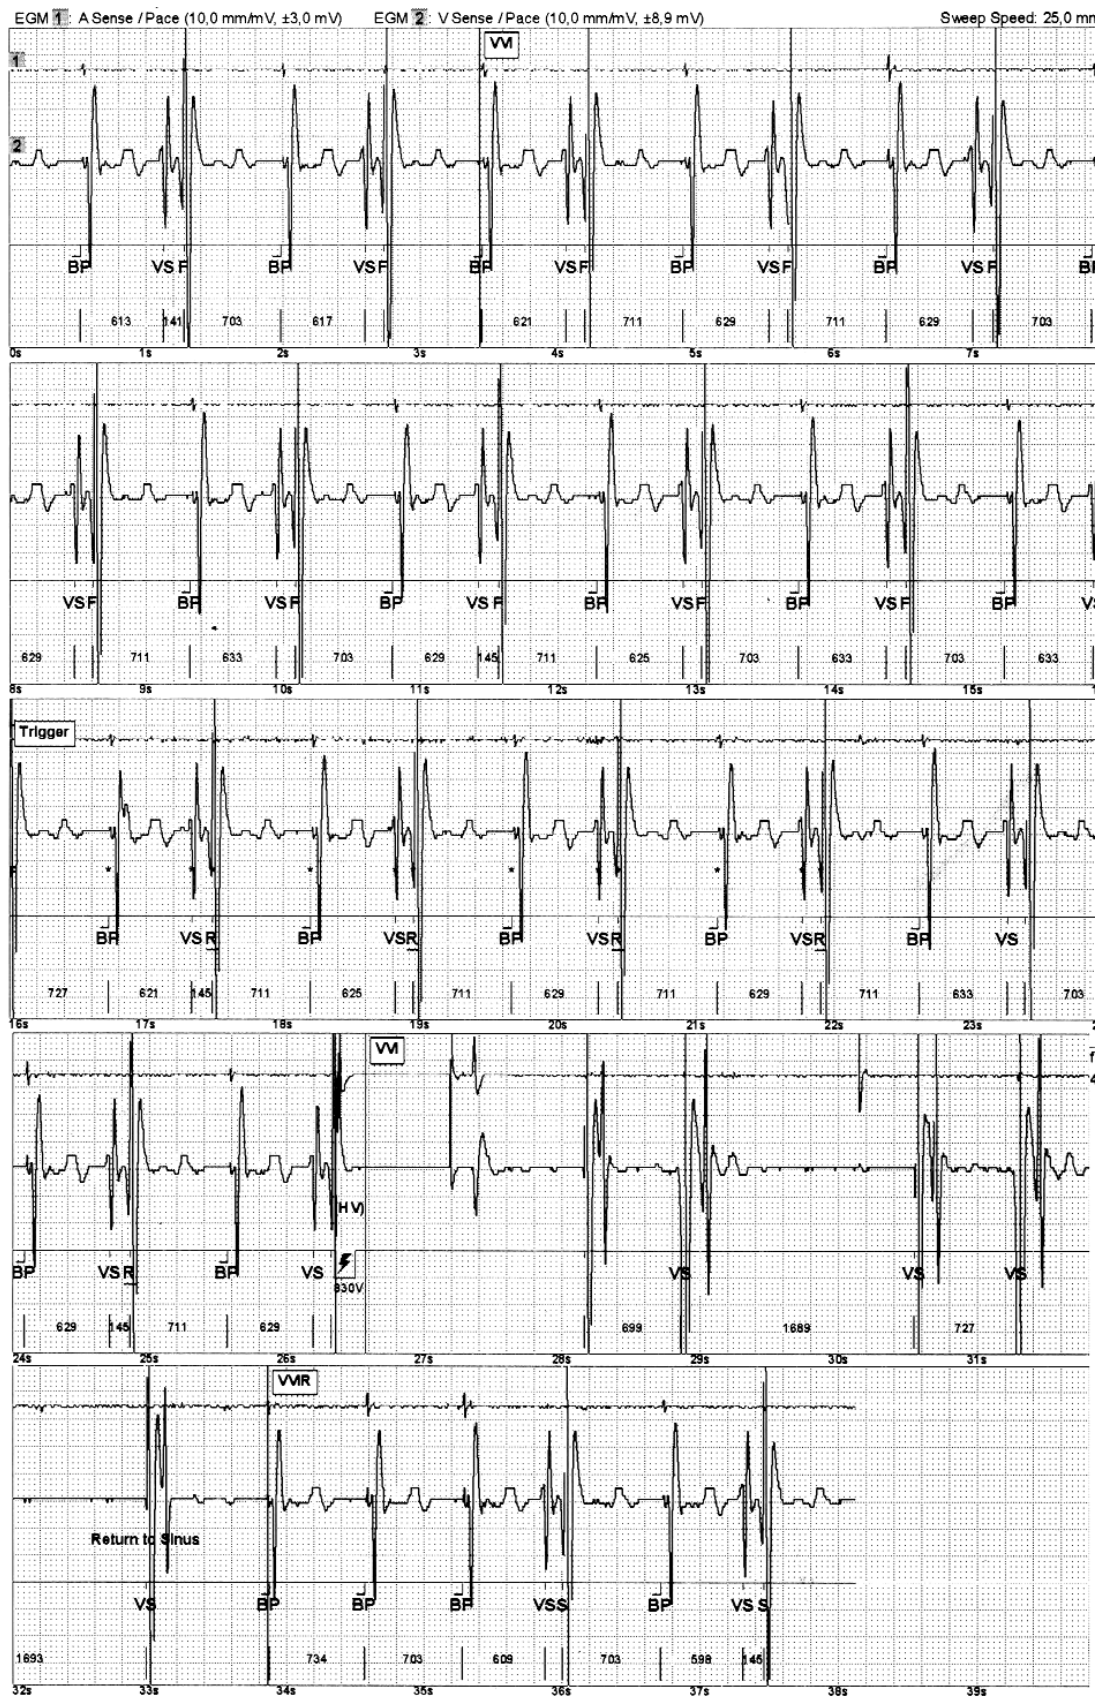
Trzeciego dnia chory zgłosił znacznie gorsze samopoczucie i nawrót duszności. Ponadto miały miejsce 2 władowania CRT-D, które nie były poprzedzone kołataniem serca czy innymi objawami mogącymi świadczyć o wystąpieniu tachyarytmii. Zapisy elektrokardiogramu wewnątrzsercowego (IEGM) uzyskane z urządzenia i 12-odprowadzeniowe EKG przedstawiono odpowiednio na Rycinach 2. i 3.

Rycina 2. Elektrokardiogram wewnątrzsercowy z zapisem interwencji ICD

Zarówno nieadekwatne wyładowania CRT-D, jak i istotnie zmniejszony odsetek stymulacji obukomorowej zostały spowodowane przez pojawienie się bigemii komorowej.

Dodatkowe pobudzenia komorowe (PVC) były przez urządzenie podwójnie „zliczane” – raz jako pobudzenia komorowe (VS) i powtórnie jako tuż po nich występujące kolejne pobudzenie znajdujące się w „oknie” częstości zaprogramowanej jako detekcja migotania komór (F).

W momencie gdy kryteria detekcji migotania komór zostały spełnione (w tym wypadku 12 interwałów RR), urządzenie rozpoczęło ładowanie kondensatorów. Wyładowanie wysokoenergetyczne zostało wygenerowane, ponieważ po rozpoznaniu VF nie potwierdzono redetekcji rytmu zatokowego (5 kolejnych pobudeń w strefie rytmu zatokowego) – w tym wypadku wolnego migotania przedsionków ze stymulacją komorową niespełniającą zaprogramowanych kryteriów tachyarytmii. Ponadto niektóre dodatkowe pobudzenia komorowe nie zostały wyczute przez urządzenie, co z kolei spowodowało niepotrzebną stymulację, która może być szkodliwa ze względu na stymulację lewej komory w momencie fazy ranliwej potencjału czynnościowego (co zostało uwidocznione w EKG tuż po interwencjach CRT-D). W celu uniknięcia podwójnego zliczania i zbyt niskiej czułości w stosunku do dodatkowych pobudeń komorowych (tzw. niedoczulość – ang. *undersensing*) zmieniono program urządzenia, wydłużając okres refrakcji komorowej rozpoczynający się po wyczu-

ciu pobudzenia, tzw. *post-sense ventricular refractory period*. Czas pomiędzy wykrywanymi fragmentami pobudeń dodatkowych wynosił 140–145 ms, tak więc wydłużenie okresu refrakcji ze 125 ms (wartość początkowa) do 157 ms (wartość, do jakiej można maksymalnie wydłużyć okres refrakcji w tym modelu CRT-D) było postępowaniem skutecznym – zapobiegło podwójnemu „zliczaniu” komorowych pobudeń dodatkowych i w konsekwencji nieadekwatnym wyładowaniom.

Z uwagi na wcześniejsze wywiady tyreotoksykozy po amiodaronowej farmakoterapii z zastosowaniem tego leku wydawała się nieuzasadniona. Interwencja farmakologiczna polegająca na zwiększeniu dawki beta-adrenolityku oraz suplementacja potasu i magnezu okazała się skuteczna, co przejawiało się nieobecnością nieadekwatnych wyładowań, nieobecnością niedoczulości, zwiększeniem odsetka stymulacji obukomorowej (> 92%) oraz poprawą stanu klinicznego chorego. W razie nieskuteczności farmakoterapii rozważano wykonanie ablacji ogniska komorowych zaburzeń rytmu, jednak z uwagi na obecność skrzepliny w lewej komorze mężczyzny nie zakwalifikowano do takiego leczenia.

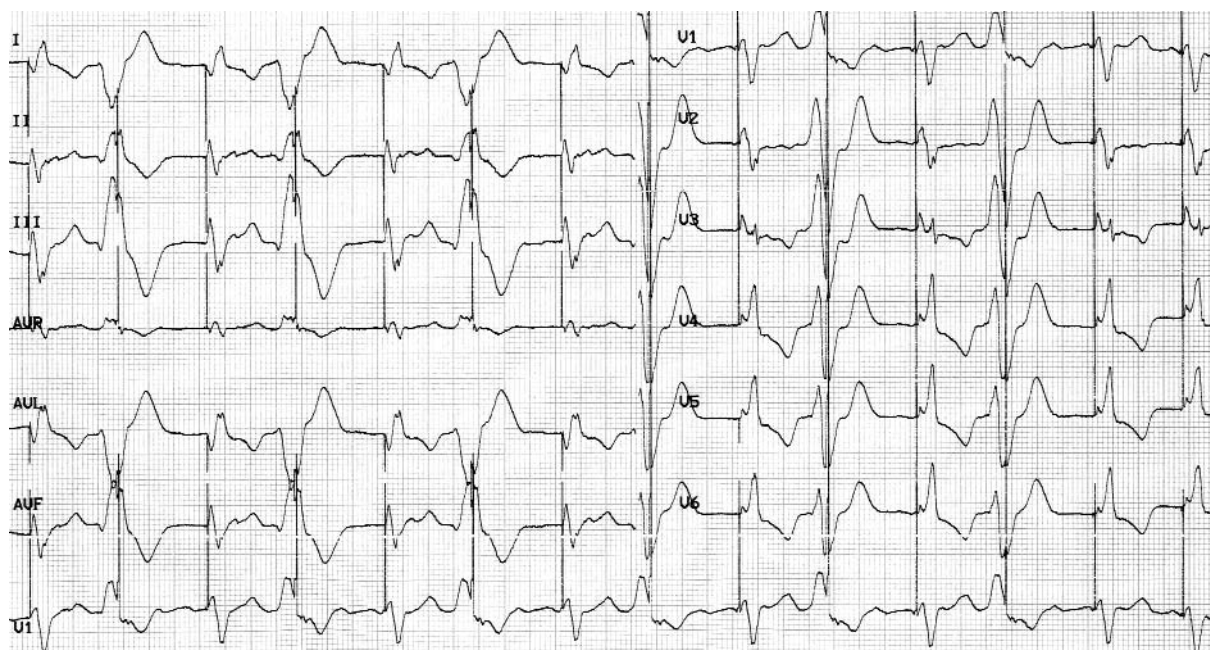
Rycina 3. Zapis 12-odprowadzeniowego EKG
