Niezwykłe, późne powikłanie stałej elektroterapii

An old ventricular lead migration and subsequent dislodgement to the pleural cavity – an unusual complication of permanent cardiac pacing

Kardiologia Polska 2008; 66: 869-872

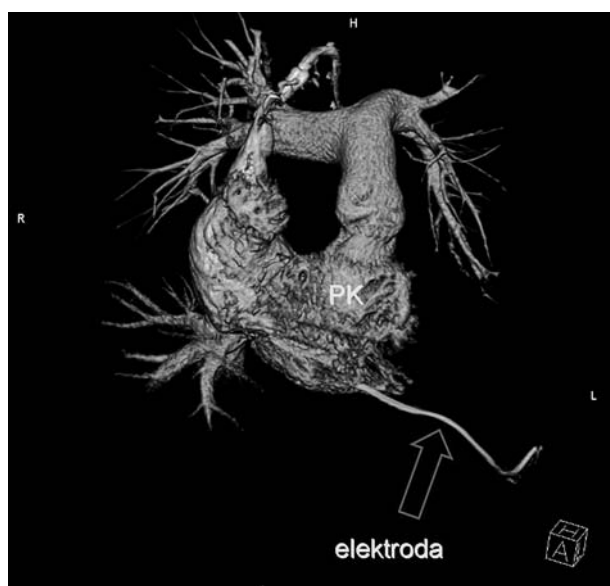
Rycina 1. Tomografia komputerowa w prezentacji 3D. Uwidoczniono miejsce perforacji prawej komory przez odcięty koniec elektrody

PK – prawa komora

W wykonanym EKG stwierdzono migotanie przedsionków, rytm wiodący ze stymulatora 70/min, tryb stymulacji VVI, stymulacja i sterowanie rytmem własnym prawidłowe. Radiogram klatki piersiowej (z 27 grudnia 2006 r.) wykazał zacienienie dolnej części klatki piersiowej po stronie prawej spowodowane przez płyn znajdujący się w jamie opłucnowej, widoczny miąższ płucny bez zmian ogniskowych, serce wielkości granicznej, ślad płynu w lewej jamie opłucnowej. Po lewej stronie klatki piersiowej widoczny był cień rozrusznika i dwóch elektrod, których końcówki znajdowały się w polu prawego przedsionka i prawej komory. W tomografii komputerowej (TK) w prezentacji 3D przewód kolejnej elektrody był widoczny poniżej lewej kopyły przepony, jej końcówka wewnątrzsercowa znajdowała się w polu prawej komory (Rycina 1).

Po normalizacji parametrów krzepnięcia, 18 stycznia 2007 r. chorego poddano operacyjnemu (z użyciem krążenia pozaustrojowego) usunięciu elektrody endokawitarnej, która spowodowała perforację serca. Miejsce usunięcia elektrody w okolicy koniuszka zaopatrzone szwami kapciu-

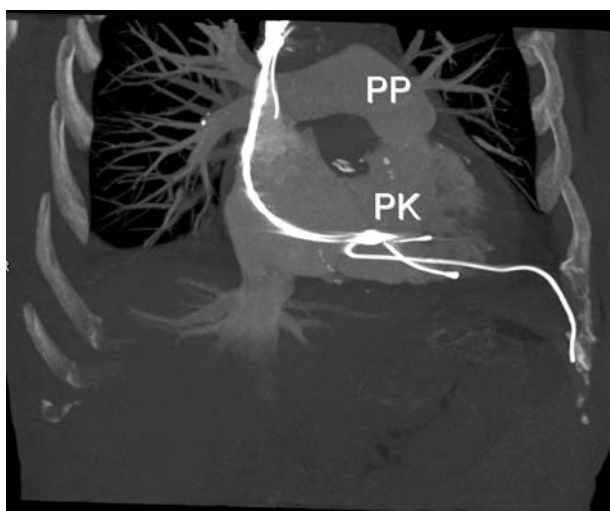
Rycina 2. Tomografia komputerowa w prezentacji MIP – widoczna pętla elektrody oraz jej odcięty koniec w pobliżu ściany klatki piersiowej, a także przewody i końcówki elektrod aktywnych – przedsionkowej i komorowej

PK – prawa komora, PP – pień płucny

W opisywanym przypadku powolne drążenie tkanek przez twardą, stalową, przyciętą spiralę elektrody do stymulacji stałej, odstoniętą z powodu pęknięcia zużytej przez lata, kruchej osłonki (co spowodowało przemieszczenie się przewodu elektrody z okolicy łoża stymulatora w głąb układu żylnego, a następnie do prawej komory i dalej) wywołało obrzęk serca, który stał się naturalną uszczelką zapobiegającą powstaniu tamponady po przedziurawieniu serca. Tylko duża sztywność i ostry koniec elektrody tłumaczy jej dalszą wędrówkę poprzez warstwy nasierdzia i opłucnej. Pojawienie się (już w czasie pobytu chorego w Śląskim Centrum Chorób Serca) kłujących bólów w dolnej części lewej połowy klatki piersiowej mogło sygnalizować dalsze przemieszczanie się końcówki elektrody w stronę skóry lub płuca lewego.

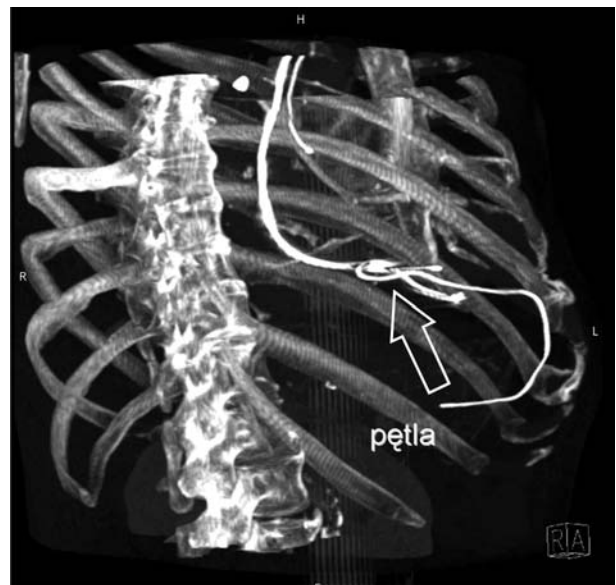
Rycina 3. Tomografia komputerowa w prezentacji MIP – widok od dołu. Strzałka wskazuje miejsce przebicia osierdzia

Nasuwa się pytanie, dlaczego przebicie ściany prawej komory przebiegało bez objawów tamponady (badanie echokardiograficzne z 18 grudnia 2006 r. i późniejsze) i jak to możliwe, aby elektroda przebiła bezobjawowo kolejne warstwy silnych, zwartych tkanek: osierdzia ściennego oraz opłucnej. Stymulacja czasowa często powikłana jest perforacją prawej komory, rzadko jednak dochodzi do tamponady, ponieważ poduszeczka tłuszczowa wokół koniuszka serca, niskie ciśnienie w prawej komorze, a także obrzęk tkanek serca wokół ciała obcego, jakim jest elektroda, nie pozwala najczęściej na większy przeciek krwi z prawej komory do jamy osierdzia.
