Stymulacja resynchronizująca jako czynnik przyczynowy burzy elektrycznej

Cardiac resynchronisation therapy as a cause of the electrical storm

Wojciech Krupa, Jacek Lackowski, Sławomir Sielski, Ryszard Dobosiewicz, Jacek Kubica

Kardiol Pol 2007; 65: 1350–1353

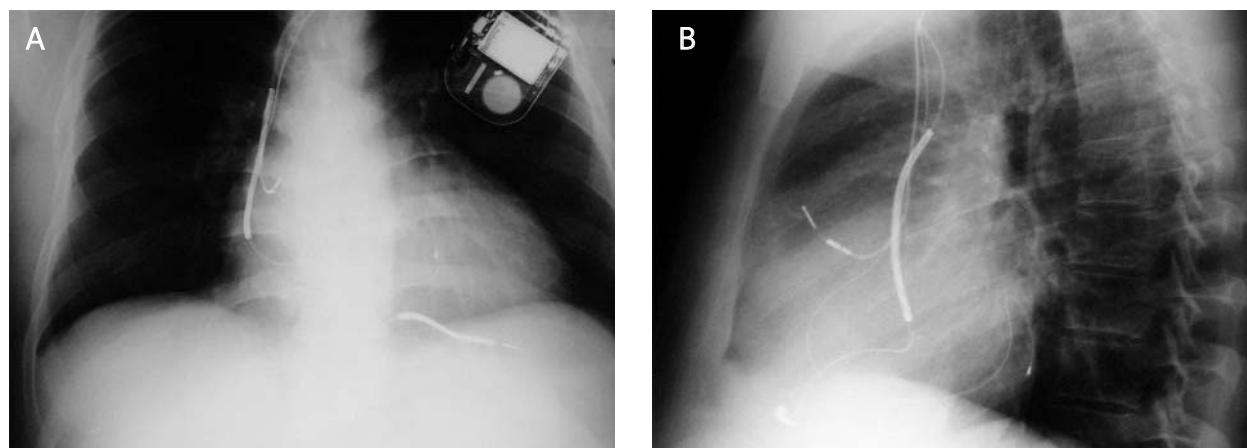
Rycina 1. RTG klatki piersiowej po wszczępieniu ICD: przód-tył (A), bok (B)

wości naładowania kondensatorów; pojawił się komunikat o konieczności kontaktu z producentem). Z powodu braku w chwili zabiegu drugiego takiego urządzenia, zdecydowaliśmy o wszczępieniu ICD dwujamowego i wykorzystaniu łącznika Y do stymulacji komorowej (Rycina 1). Uzyskaliśmy skuteczną stymulację obydwu komór (Rycina 2.). Przez następne 3 lata chory nieregularnie kontrolował ICD w naszej klinice, a przez ostatnie 2 lata był pod stałą kontrolą innego ośrodka. Z powodu licznych częstoskurczów komorowych prawidłowo rozpoznawanych i przerywanych przez wszczępienie urządzenie przyjmował

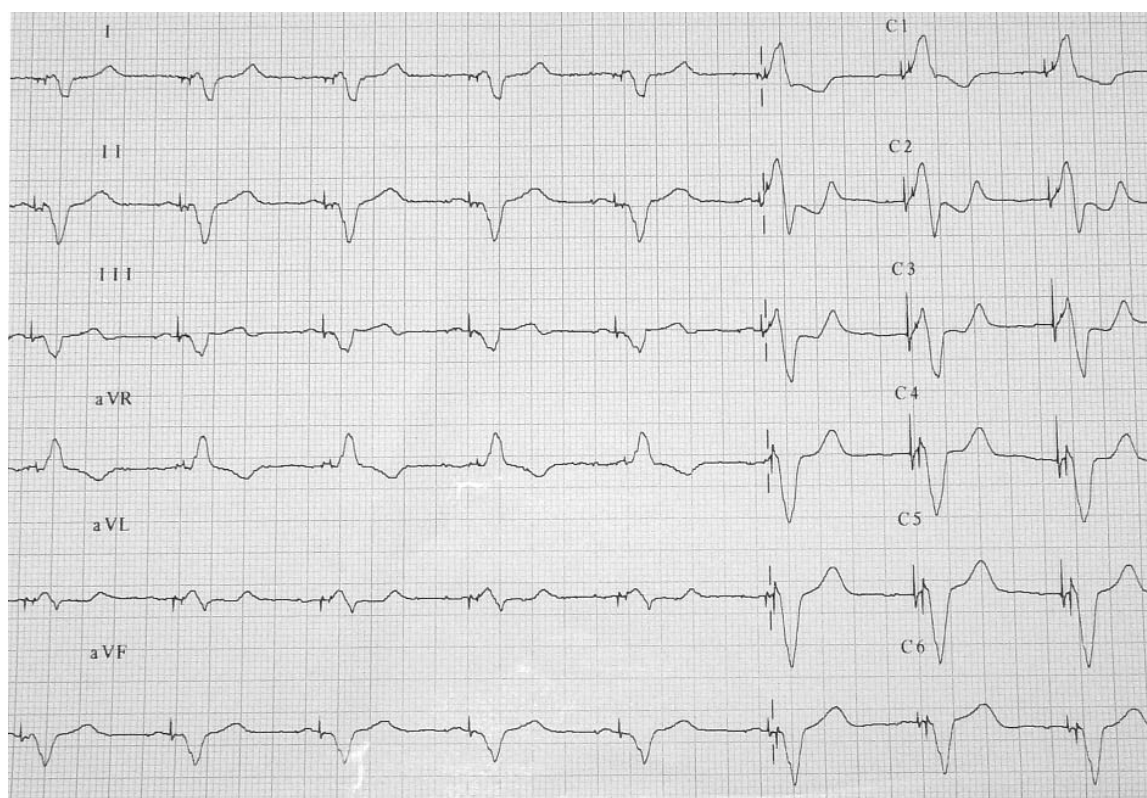
Rycina 2. EKG – stymulacja w trybie DDDR BiV

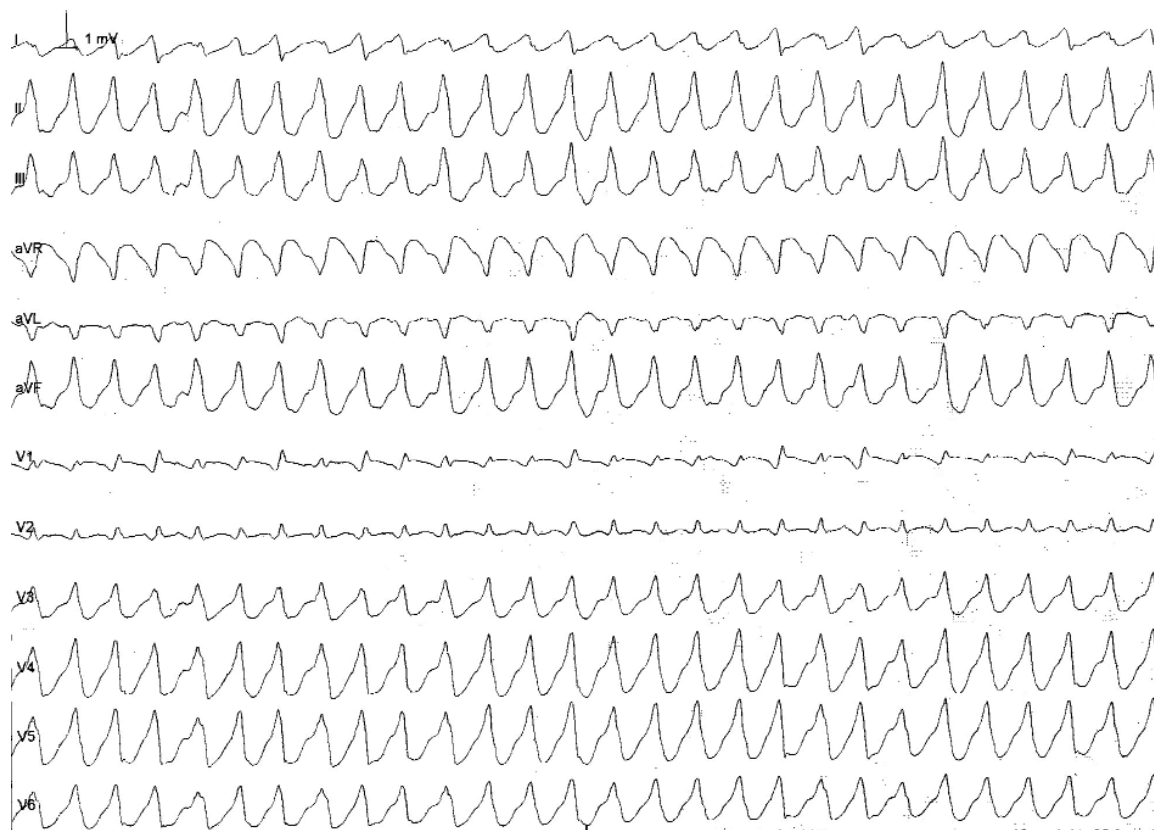
Rycina 3. EKG – częstoskurcz komorowy

W ciągu następných 2 dni po implantacji obserwowano wielokrotnie w ciągu doby napady objawowych VT o częstotliwości 200/min, spełniające kryteria burzy elektrycznej (Rycina 3.), prawidłowo rozpoznawane i przerywane przez wszczepiony ICD. Z tego powodu wyłączono detekcję ICD i kolejne arytmie przerywano kardiowersją przezklatkową. Stosowano leki sedatywne oraz antyarytmiczne – początkowo sotalol w połączeniu z propafenonem, jednakże okazały się nieskuteczne. Istotne zmniejszenie ilości VT uzyskano w czasie dożylnego wlewu 2400 mg/dobę amiodaronu. Wykonana koronarografia nie wykazała zmian w naczyniach wieńcowych. Wiążąc nasilenie arytmii z faktem skutecznej stymulacji dwukomorowej (po usunięciu łącznika Y), u chorego sprawdzono ustawienie stałej stymulacji jednokomorowej, zarówno lewo-, jak i prawokomorowej. Nie wyeliminowało to pojawienia się kolejnych VT. W takiej sytuacji zdecydowano się tylko na stymulację w trybie AAI, chociaż istotnym utrudnieniem był utrzymujący się blok AV I° i punkt Wenckebacha przy częstotliwości

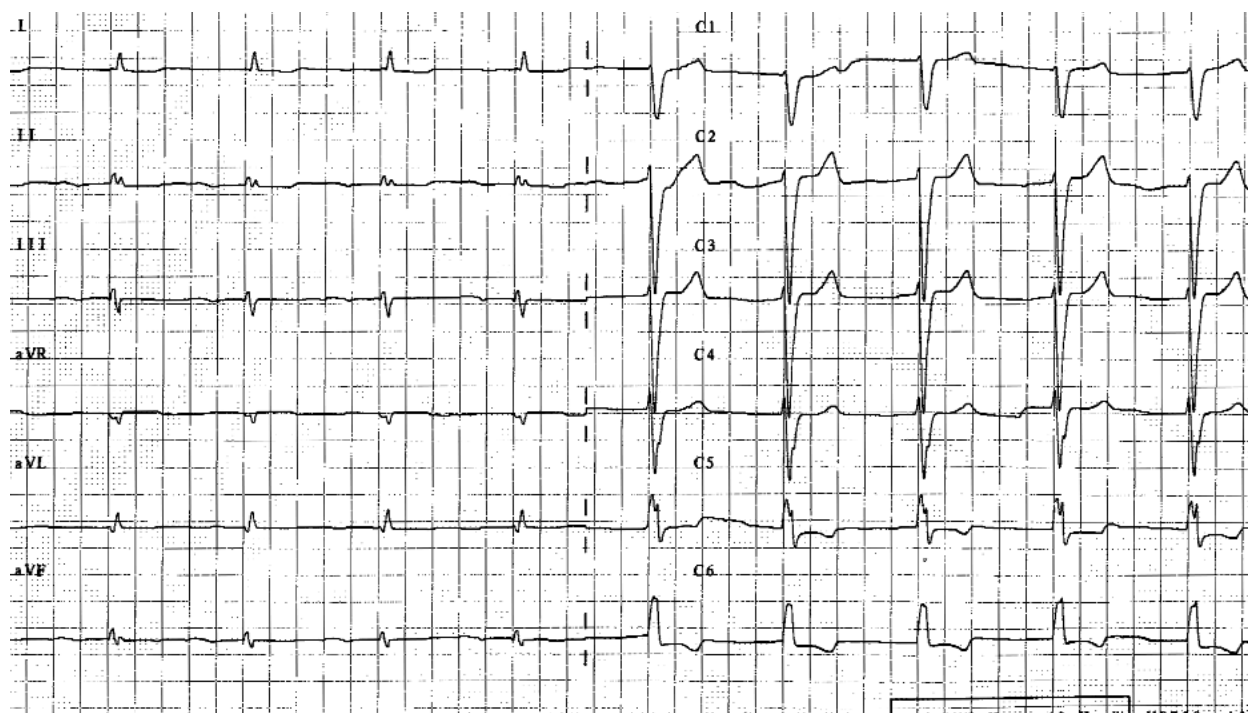
80/min. Jednakże od czasu tej ostatniej zmiany chory nie miał napadów arytmii. Odstawiono amiodaron (wiąząc zwiększenie progu defibrylacji z przyjmowaniem tego leku), włączono sotalol w dawce 240 mg/dobę i kontynuowano leczenie karwedilem 50 mg/dobę. W czasie miesięcznej obserwacji VT wystąpił u chorego tylko jeden raz w czasie silnego stresu i został przerwany skutecznie kardiowersją. Z powodu nieadekwatnej odpowiedzi chronotropowej na wysiłek, stymulację AAI zmieniono na AAIR. Tę ostatnią zmianę chory odczuł jako istotną poprawę tolerancji wysiłku. W związku z podejrzeniem „proarytmicznego” działania stymulacji komorowej wykonano badanie echokardiograficzne w celu oceny stopnia asynchronii i dalszego stosowania stymulacji komór. Nie stwierdzono cech asynchronii śród- i międzykomorowej. Ostatni zapis EKG (Rycina 4.) przedstawia stymulację w trybie AAIR, PQ 360 ms, QTc 460 ms, szerokość zespolów QRS wynosi 130 ms.

Rycina 4. EKG – stymulacja w trybie AAIR
