## Istotna niedomykalność zastawki trójdzielnej jako powikłanie zabiegu wszczepienia układu stymulującego

Severe tricuspid valve regurgitation due to a permanent pacemaker leads  
– an echocardiographic case report

Kardiologia Polska 2006; 64: 1309-1311

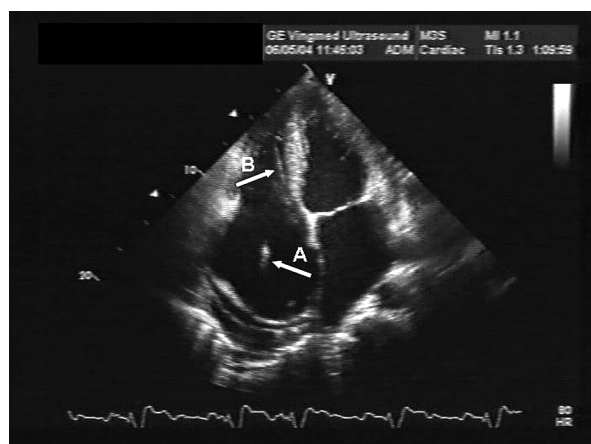
W badaniu echokardiograficznym zwracało uwagę znaczne powiększenie jam prawego serca (zwłaszcza prawego przedsionka) z płynem w jamie osierdzia (Rycina 1.). Elektroda tkwiąca w komorze wyraźnie ograniczała ruch płątka przegrodowego (Rycina 2.), powodując istotną niedomykalność zastawki trójdzielnej (Rycina 3.). Uwidoczono także uogólnione zaburzenia kurczliwości lewej komory z frakcją wyrzutową ok. 40%.

**Rycina 1.** Obraz TTE w projekcji koniuszkowej czterojamowej. Widoczne poszerzone jamy prawego serca, elektroda przedsionkowa (A) i komorowa (B) oraz płyn w jamie osierdzia

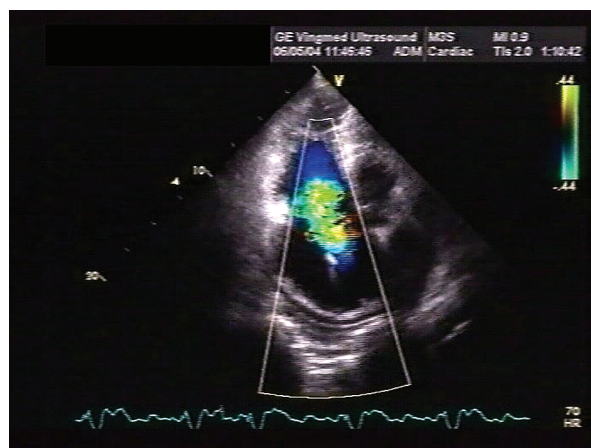
**Rycina 3.** Obraz TTE z dopplerem kolorowym. Widoczna istotna niedomykalność zastawki trójdzielnej

Pacjenta zakwalifikowano do leczenia kardiochirurgicznego. Śródoperacyjnie stwierdzono unieruchomiony w pozycji otwarcia płatek przegrodowy zastawki trójdzielnej, z jego zwłóknieniem i zrośnięciem z elektrodą (operator doc. dr hab. n. med. Jacek Różański). W ujście trójdzielne wszczepiono zastawkę biologiczną Biocor 31 mm, pozostawiając zastawkę natywną i elektrodę komorową (Rycina 4.). W badaniu echokardiograficznym wykonanym po zabiegu rejestrowano małą niedomykalność trójdzielną w miejscu przejścia elektrody komorowej przez pierścień zastawki (Rycina 5.). Przebieg pooperacyjny był powikłany zespołem po kardiometrii przebiegającym z dużym odczynem osierdziowym i wymagającym 2-krotnej ewakuacji płynu z jamy osierdzia. Po uzyskaniu stabilizacji stanu klinicznego chory został wypisany do domu i skierowany do Poradni Przyklinicznej Instytutu Kardiologii.

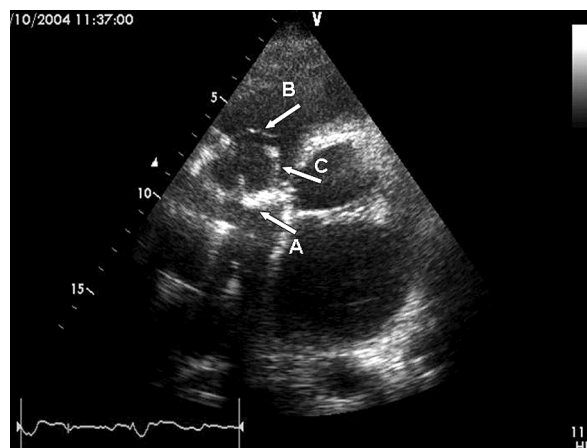
**Rycina 4.** Obraz TTE w projekcji przymostkowej w osi krótkiej zmodyfikowanej – badanie pooperacyjne. Zastawka biologiczna w ujściu trójdzielnym (A), pozostawiona zastawka natywna (B) oraz elektroda komorowa (C)

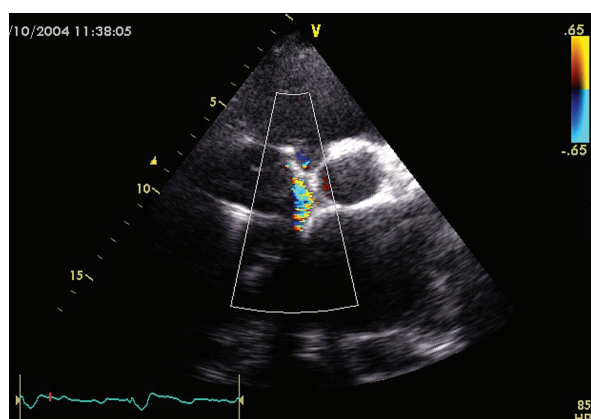
**Rycina 5.** Obraz TTE – badanie pooperacyjne z dopplerem kolorowym. Widoczna mała niedomykalność trójdzielna wzdłuż przegrody międzyprzedsionkowej
