Uszkodzenie jelita grubego drutem Kirschnera

Colon injury by Kirschner wire

Chirurgia Polska 2013, 15, 1, 72–75

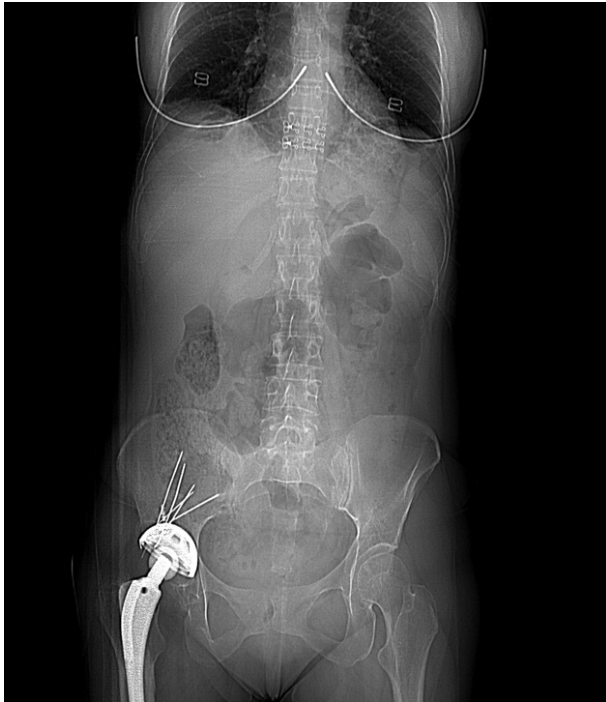
Rycina 1. Zdjęcie przeglądowe jamy brzusznej z widoczną endoprotezą i licznymi drutami Kirschnera
Figure 1. An abdominal RTG revealed many metal wires located between the hip joint and the pelvis minor

la Wojewódzkiego w Bielsku-Białej w trybie pilnym. Pacjentka od kilku dni odczuwała ból w okolicy lędźwiowej prawej promieniujący do biodra. Początkowo była leczona zgodnie z podejrzeniem kolki nerkowej prawostronnej. Przy przyjęciu stan ogólny był chorej ciężki, stwierdzono bolesność brzucha z zaznaczonymi objawami otrzewnowymi, prawidłową perystaltykę jelit, RR 75/50 mm Hg, tętno 84/min, CRP 216,2 mg/l, WBC 2400/mm³, HGB 10 g/dl, HTC 30,5%, RBC 3,67 mln/mm³, PLT 71 000/mm³. Na zdjęciu przeglądowym jamy brzusznej uwidoczniono druty metalowe przechodzące od stawu biodrowego w kierunku miednicy mniejszej (ryc. 1).

Vascular Surgery Department of Bielsko-Biała hospital. For the previous few days, she had been suffering from pain in the right lumbar region which radiated to the hip. Initially right renal colic was suspected and appropriate treatment was applied. On admission the patient's general condition was severe with abdominal pain, peritoneal symptoms and normal peristalsis. Her vital signs were as follows: RR at 75/50 mm Hg, heart rate at 84 beats/min., CRP at 216.2 mg/l, WBC at 2400/mm³, HGB at 10g/%, HTC at 30.5%, RBC at 3.67 mln/mm³, PLT at 71 000/mm³. An abdominal RTG revealed two metal wires located between the hip joint and the pelvis minor (Fig. 1).

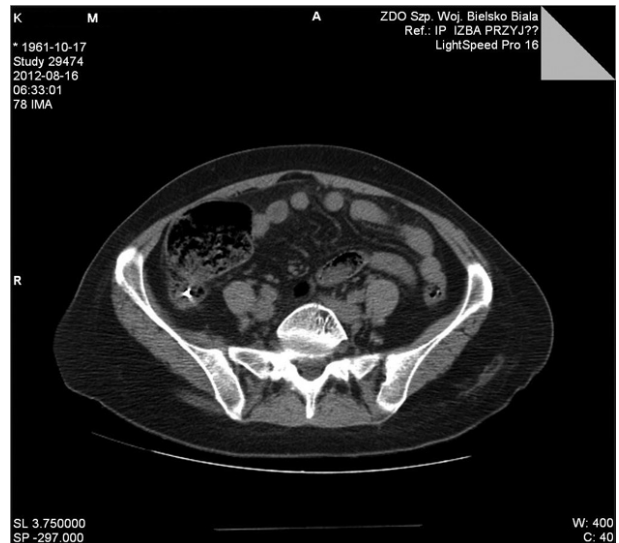
Rycina 2. Skan z tomografii komputerowej 16-rzędowej. Metalowy drut w świetle jelita grubego
Figure 2. Scan CT — metal wires in a lumen of ascending colon

W wykonanej tomografii komputerowej stwierdzono: „(...) w sąsiedztwie protezy widoczne sześć prętów metalowych przechodzących przez panewkę stawu biodrowego oraz przez talerz kości biodrowej, wchodzące do miednicy mniejszej. Jeden z prętów przechodzi prawdopodobnie przez wstępnicę (...). W sąsiedztwie pęcherzyka żółciowego niewielka ilość płynu (...)” (ryc. 2, 3). Trzydzieści lat wcześniej chora przebyła w innym ośrodku medycznym operację całkowitej alloplastyki prawego stawu biodrowego metodą Bicontact z transplantacją tkanki kostnej i plastyką panewki stawu, która była prawdopodobnie przyczyną zastosowania drutów Kirschnera.

piercing through the acetabulum and the wing of the ilium and entering the pelvis minor. One of the wires may have pierced through the ascending colon. (...) In the vicinity of the gallbladder a small amount of fluid was found (...) (Fig. 2, 3). Thirteen years earlier in a different medical center the patient had undergone total hip joint replacement surgery with use of the Bicontact technique. The surgery also included a bone tissue transplant and acetabuloplasty which probably required the use of Kirschner wires.

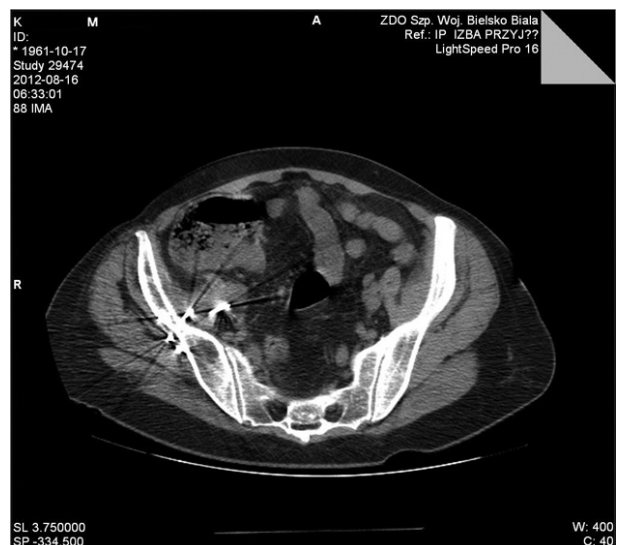
Rycina 3. Skan z tomografii komputerowej 16-rzędowej. Metalowe druty w przestrzeni zaotrzewnowej
Figure 3. Scan CT — metal wires in the retroperitoneal space

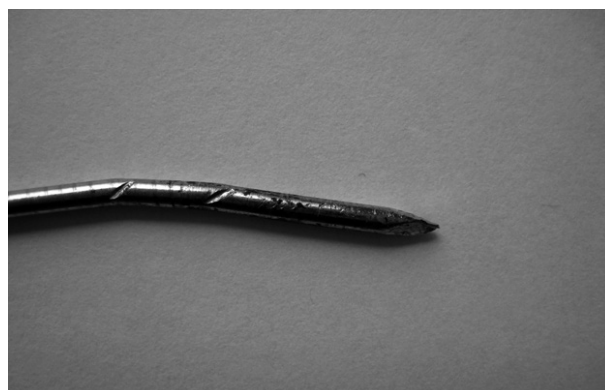
od strony stawu biodrowego, drut nadtrawiony i inkrurowany treścią jelitową (ryc. 4, 5). Zaostrzone końce drugiego i trzeciego drutu przylegają do żyły biodrowej wewnętrznej prawej. Druty usunięto od strony jamy brzusznej, zszyto okrężnicę wstępującą i wytworzono cekostomię.

Rycina 5. Widoczne nadtrawione zakończenie drutu Kirschnera
Figure 5. This is partially digested Kirchner wires

However, a laparotomy confirmed retroperitoneal perforation of the ascending colon by a Kirschner wire. The wire entered from the hip joint side, was partially digested and covered with intestinal contents (Fig. 4, 5). The pointed ends of the second and third wires were attached to the right internal iliac vein. Subsequently, the wires were removed from the left side of the abdomen, the colon was sewn up and a cecostomy was performed.
