Skrzepliny, vegetacje, przewlekła zatorowość płucna po implantacji układu stymulującego/kardiowertującego

Barbara Małecka¹, Andrzej Kutarski² i Andrzej Ząbek¹

W niniejszym artykule przedstawiono aktualne poglądy na problemy wynikające z obecności przetrwałych elektrod w jamach serca, w tym znaczenia vegetacji w zagrożeniu zatorowością płucną oraz stanem zapalnym wsierdza. Autorzy zaprezentowali swoje obserwacje wynikające z doświadczenia w leczeniu 220 pacjentów poddanych przezrylnemu usunięciu elektrod. Zaproponowano aktywne poszukiwanie vegetacji poprzez standardowe badania ultrasonograficzne, a w razie ich wykrycia wskazano na zagrożenie zatorowością płucną, oraz — przy współistnieniu cech stanu zapalnego — zdefiniowano odelektrodowe zapalenie wsierdza w prawych jamach serca. Podsumowując, zwrócono uwagę na konieczność leczenia przeciwnkrzepliowego u chorych ze stwierdzonymi vegetacjami w prawych jamach serca. (Folia Cardiologica Excerpta 2009; 4, 2: 96–101)

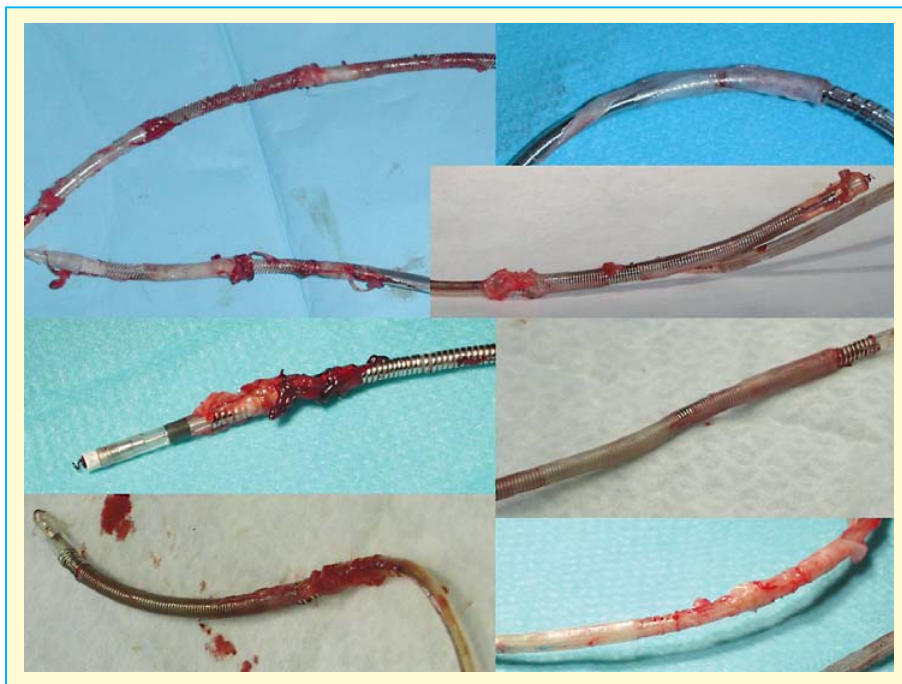
Rycina 2. Elektrody defibrylujące usunięte techniką przezskórną. Widoczna pokrywa nabłonkowa uzwojeń defibrylujących. Z czasem w tych miejscach powstają najsilniejsze obrosty

Obserwacje poczynione przez kardiochirurgów podczas usuwania elektrod z użyciem krążenia pozaustrojowego ukazują efekty zmian wytwórczych związanych z obecnością elektrody w jamach serca. Jedną z nich jest endotelializacja, czyli pokrywanie elektrod gładkim śródbłonkiem i ściśle przyklejanie ich do ścian. Tym samym następuje oddzielenie obcego ciała, jakim jest elektroda, od strumienia płynącej krwi, z pozbawieniem możliwości kontaktu z bakteriami w okresach bakteriemii. Proces endotelializacji występuje w miejscach o małej ruchomości elektrod względem ściany naczynia bądź serca, jak również dobrym ich przyleganiu do śródbłonka naczyń i wsierdzia (ryc. 2) [5, 8].

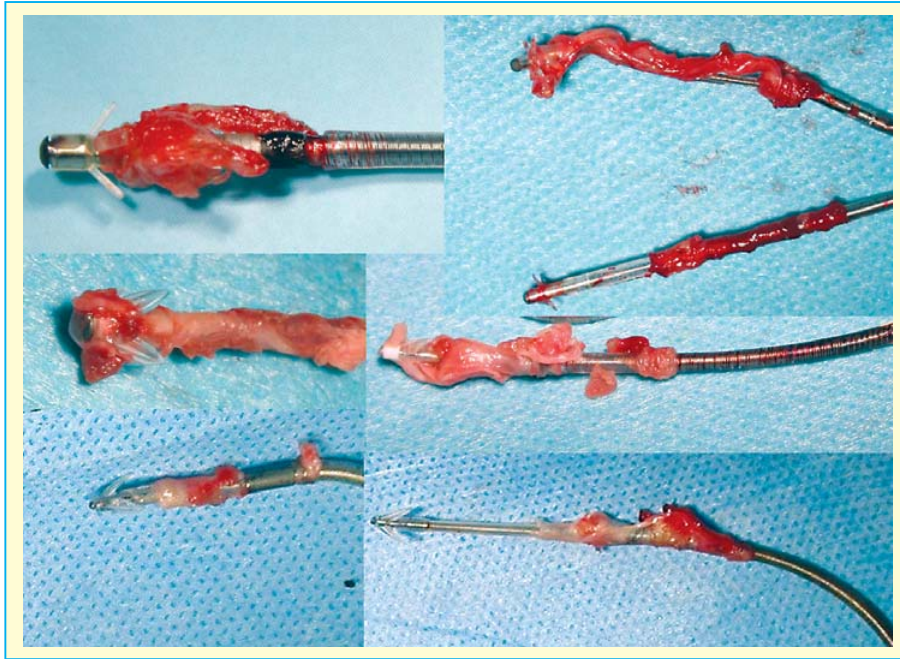
Rycina 4. Usunięte przezskórnie pasywne komorowe elektrody stymulujące. Miejscem powstawania mocnych obrotów jest nie tylko zakończenie elektrody, ale i jej pierścień anodalny

Obecność vegetacji w lewych jamach serca dotychczas ściśle wiązała się z rozpoznaniem lub podejrzeniem zapalenia wsierdza. W prawych jamach serca wypełnionych elektrodami obecność vegetacji jest również elementem rozpoznania zapalenia wsierdza, przy innych klinicznych lub laboratoryjnych objawach zapalnych. Można zatem stwierdzić, że w tym przypadku jest to odelektrodowe zapalenie wsierdza w prawych jamach serca. Ostatecznie jednak nadal nie wiadomo, o jakich przemianach świadczy izolowana vegetacja (bez żadnych objawów zapalnych). Proces przezżylnego usuwania elektrod, zwłaszcza przy użyciu mechanicznego systemu Cooka (bez wspomaganie laserem czy energią o wysokiej częstotliwości) pozwala usuwać elektrody bez uszkodzenia ich zewnętrznej izolacji, niekiedy z odcięcymi fragmentami tkanki. Czy na usuniętych elektrodach można dostrzec vegetacje, czy raczej endotelium? Tylko badania histopatologiczne pozwalają odpowiedzieć na to pytanie [8] (ryc. 4).

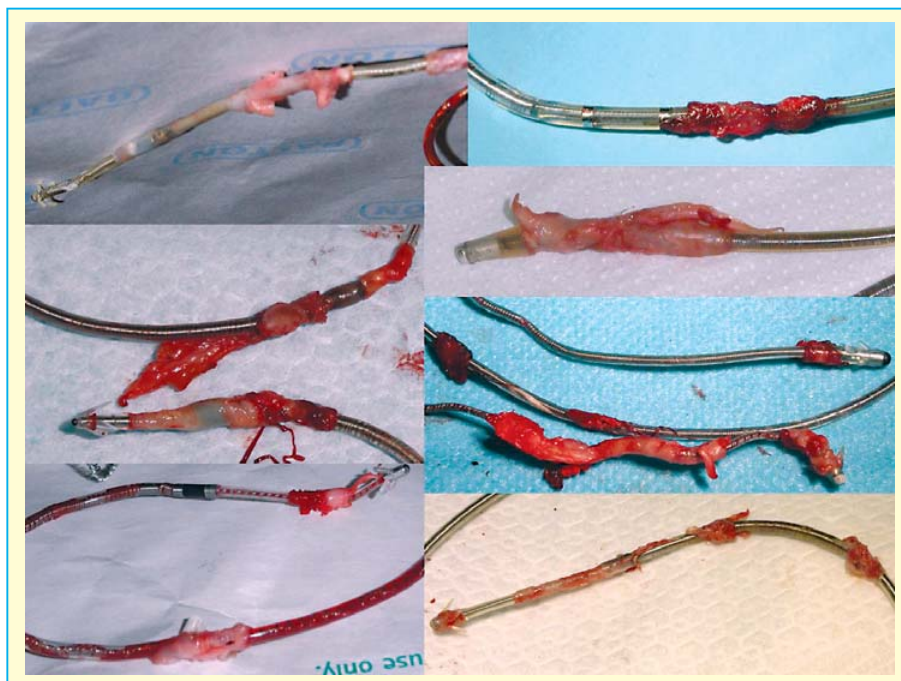
Rycina 5. Usunięte przezskórnie pasywne komorowe elektrody stymulujące. Mocne obrosty powstają nie tylko na zakończeniu elektrody, ale również w innych miejscach, gdzie elektroda ma stały kontakt ze ścianą serca

naczyń doprowadzających i jam serca. Lokalizacja typowych miejsc przyrastania elektrod do ścian naczyń i serca, poznana poprzez drogi usuwania elektrod (przezżylną i kardiologiczną) jest podana w podręczniku i usuwający mają obecnie wykreśloną „mapę trudności technicznych” na drodze usuwania. Najtrwalsze, najsilniejsze i najtrudniejsze do pokonania zrosty występują na połączeniu żyły bezimiennej z żyłą główną górną, w górnej części przedsionka, w okolicy zastawki trójdzielnej i w samym uszku prawego przedsionka [5]. W tych miejscach występuje zwiększone ryzyko perforacji i możliwości krwotocznych powikłań zabiegu usuwania elektrod (ryc. 5).

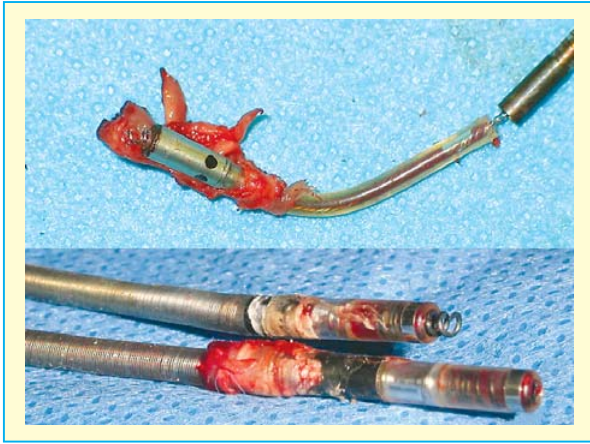
Rycina 7. Usunięte przezskórnie aktywne (wkrętkowe) elektrody stymulujące. Po kilku latach również takich elektrod nie można usunąć bez odpowiedniego sprzętu. Przyrosty do pierścienia elektrody bywają bardzo mocne, co nie pozwala wykręcić elektrody

wskazań do wykonania TEE i intensywnego leczenia wieloma antybiotykami. Dotychczas nie opisano wystarczająco także bardzo charakterystycznego przebiegu odektrodowego zapalenia wsierdza w prawych jamach serca z dominującym objawem — zapaleniem płuc na bazie przemieszczonych zakazonych vegetacji. Przebieg tego schorzenia jest inny niż znane między innymi z klasyfikacji Duke'a objawy zapalenia wsierdza w lewych jamach serca [14]. Jest to przedmiotem odrębnych obserwacji prowadzonych przez autorów (ryc. 7).
