Oderwanie się sztucznej zastawki mitralnej

Barbara Brzezińska

Oddział Kardiologii Szpitala im. T. Marciniaka we Wrocławiu

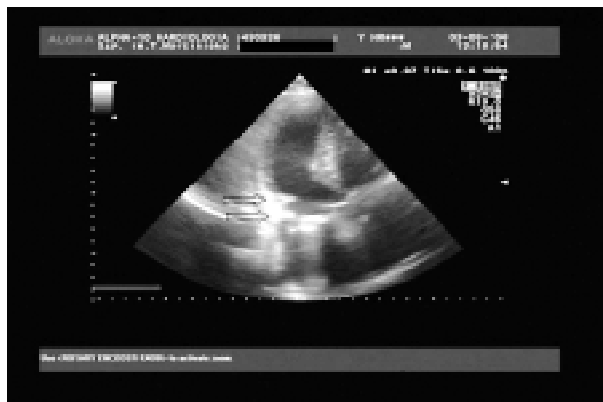
Rycina 2. Projekcja koniuszkowa trójjamowa (A3C) ukazująca echogram sztucznej zastawki mitralnej (strzałki) znajdujący się ok. 10–15 mm nad poziomem natywnego pierścienia mitralnego (strzałka)

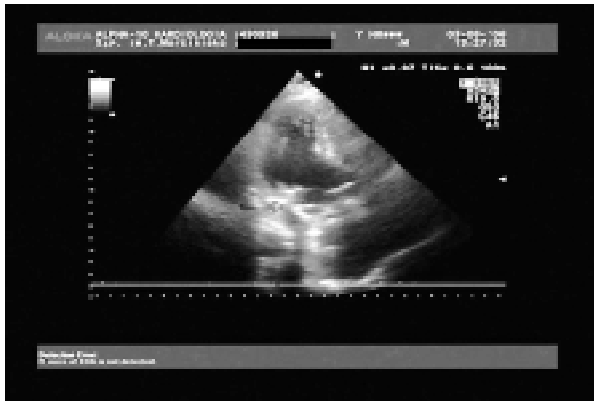
Rycina 3. Projekcja koniuszkowa trójjamowa (A3C) ukazująca brak kontaktu tylnego bieguna sztucznej zastawki mitralnej ze ścianą serca (strzałka)

ze ścianą serca oraz obecność w tym miejscu przecieku okołozastawkowego (ryc. 3). W doplerowskim badaniu znakowanym kolorem w niektórych projekcjach zarejestrowano burzliwy przepływ przez lewe ujęście żyłne, co także sugerowało obecność przecieku okołozastawkowego (ryc. 4). Oszacowany dla sztucznej zastawki mitralnej maksymalny gradient przezastawkowy był nieznacznie podwyższony (22 mm Hg). W przezklatkowym badaniu echokardiograficznym nie stwierdzono ewidentnych cech

zapalenia wsierdzia. Wobec podejrzenia oderwania się sztucznej zastawki zakwalifikowano pacjentkę do leczenia kardiochirurgicznego w trybie pilnym. Wykonano skuteczny zabieg wymiany zastawki. Śródoperacyjnie potwierdzono oderwanie się protezy zastawki mitralnej na długim odcinku jej obwodu. Nie stwierdzono cech aktywnego zapalenia wsierdzia.

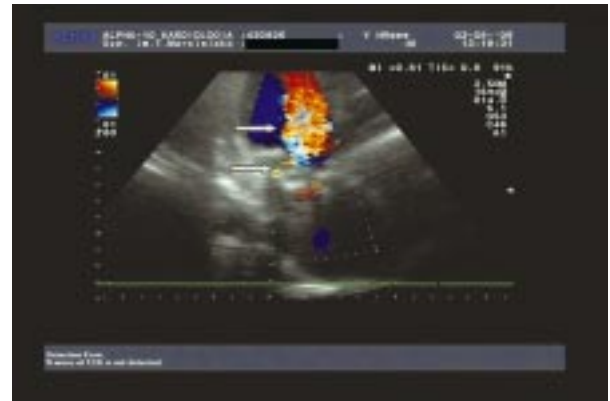
Rycina 4. Badanie doplerowskie znakowane kolorem w projekcji koniuszkowej trójjamowej (A3C) ukazujące przeciek okołozastawkowy (za tylnym biegunem sztucznej zastawki mitralnej) oraz burzliwy przepływ przez lewe ujęście żyłne (strzałka)
