# Przypadkowe umieszczenie elektrody stymulatora w lewej komorze serca — powikłanie rzadkie, czy rzadko rozpoznawane?

## An accidental localisation of transvenous pacemaker lead in the left ventricle — an uncommon or rare-diagnosed complication?

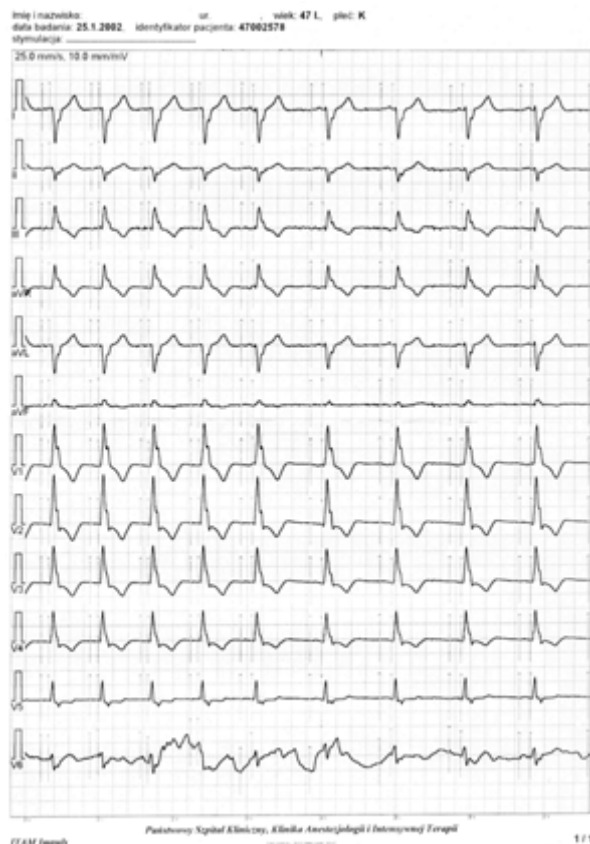
**Rycina 1.** Zapis EKG — stymulacja dwujamowa DDD z obrazem zbliżonym do bloku prawej odnogi pęczka Hisa

**Figure 1.** The ECG recording shows the dual-chamber stimulation DDD with right bundle branch block pattern

Drugi przypadek dotyczył 48-letniej kobiety, u której w październiku 2000 r. wszczepiono stymulator serca z elektrodą przedsionkową z powodu choroby węzła zatokowego. Rok po zabiegu na podstawie badania wykonanego metodą Holtera stwierdzono wydłużenie czasu przewodzenia przedsionkowo-komorowego do 300 ms oraz incydenty bloku przedsionkowo-komorowego II°. Zdecydowano o zmianie sposobu stymulacji na dwujamową (DDD). Zabieg wykonano 5 grudnia 2001 r. Parametry stymulacji w czasie zabiegu były prawidłowe. Zdjęcie radiologiczne klatki piersiowej w projekcji PA oceniono jako prawidłowe. W czasie pierwszej kontroli przeprowadzonej w trybie ambulatoryjnym miesiąc po zabiegu, w 12-odprowadzeniowym zapisie EKG odnotowano stymulację dwujamową z zespołami QRS o kształcie bloku prawej odnogi pęczka Hisa (ryc. 1). W związku z podejrzeniem nieprawidłowego położenia elektrody komorowej wykonano badanie echokardiograficzne przezklatkowe i przezprzelykowe. Stwierdzono w nich obecność liniowego echa elektrody komorowej przechodzącego przez otwór owalny do lewego przedsionka oraz przez zastawkę dwudzielną do lewej komory. Nie uwidoczniono materiału zatorowego w jamach serca i na elektrodach (ryc. 2). Biorąc pod uwagę obraz kliniczny i krótki czas, jaki upłynął od zabiegu implantacji elektrody komorowej, podjęto decyzję
