Implantacja układu stymulującego metodą nakłucia żyły pachowej z umieszczeniem stymulatora pod mięśniem piersiowym większym

Wyniki własne u pierwszych 11 chorych

The benepectoral transaxillary permanent pacemaker implantation Own results in first 11 cases

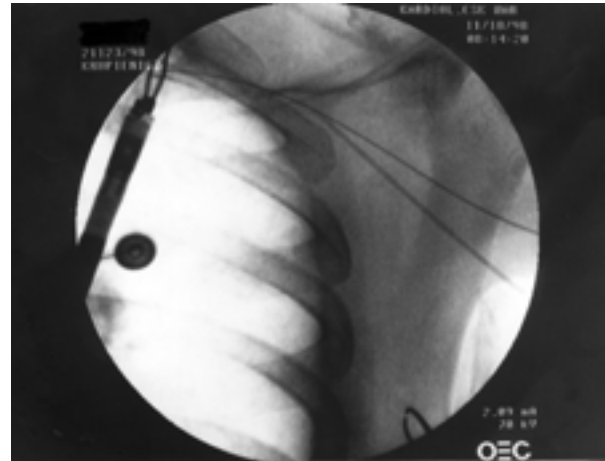
Ryc. 4. Obraz fluoroskopowy wprowadzenia przewodnika do żyły pachowej z wykorzystaniem wcześniej wprowadzonego do żyły podobojczykowej jako punktu orientacyjnego.

Fig. 4. Fluoroscopic image of the insertion of the leader into the axillary vein using preinserted subclavian leader as a mark.
