Komentarz Kiedyś było łatwiej...

prof. dr hab. n. med. Jacek Gajek

Katedra i Klinika Kardiologii Uniwersytetu Medycznego
im. Piastów Śląskich we Wrocławiu

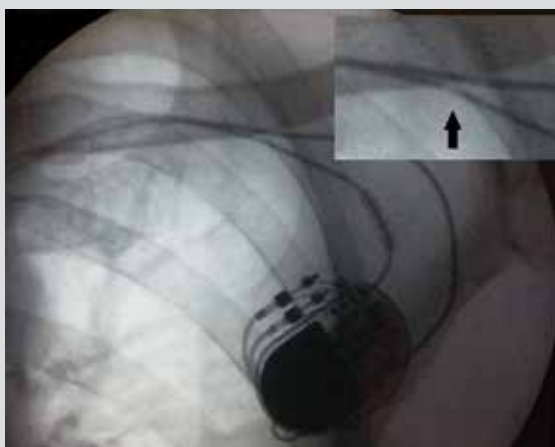
Rycina 1. Przykład uszkodzenia możliwego do zaopatrzenia przez preparowanie i pociąganie pustej osłonki aż do ufixowania całej elektrody do tkanek

Pacjent zgłosił się na planową wymianę urządzenia z typowymi problemami z elektrodami stymulatora po kilkunastu latach od implantacji. W literaturze zagadnienie uszkodzenia elektrod i ich osłonek jest opisywane od dawna. Dopatrywano się raczej różnic w rodzajach izolacji niż w samych elektrodach bipolarnych, a więc otoczonych cieńszą osłonką i bardziej delikatnych – jako przyczyn ich uszkodzenia [2]. Należy jednak podkreślić, że sama obecność więcej niż jednej elektrody może takie problemy powodować. Uszkodzenie elektrody między obojczykiem a pierwszym żebrem nie budzi wątpliwości co do mechanizmu [3], jednak w celu dydaktycznym należy podkreślić, że w najbliższych latach z tego typu uszkodzeniami będziemy mieli częściej do czynienia. Wraz ze wzrostem liczby pracowni oraz obecności mniej doświadczonych operatorów zwiększa się częstość punkcji żyły podobojczykowej, a zmniejsza odsetek wenesekcji jako dostępu naczyniowego [2]. Przy planowej wymianie urządzenia, po stwierdzeniu uszkodzenia elektrody, niezwykle ważna jest próba jej odzyskania, nawet przez proste preparowanie i pociąganie pustej osłonki – o ile jest ona ciągła – aż do ufixowania całej elektrody do tkanek. Przykład uszkodzenia, które można zaopatrzyć w ten sposób przedstawiono na rycinie 1. Brak możliwości odzyskania światła elektrody
