Pozaotrzewnowe założenie cewnika otrzewnowego — rzadkie powikłanie chirurgiczne. Opis przypadku

Extraperitoneal catheter implantation — rare surgical complication. A case report

Forum Nefrol 2017, vol 10, no 1, 44–48

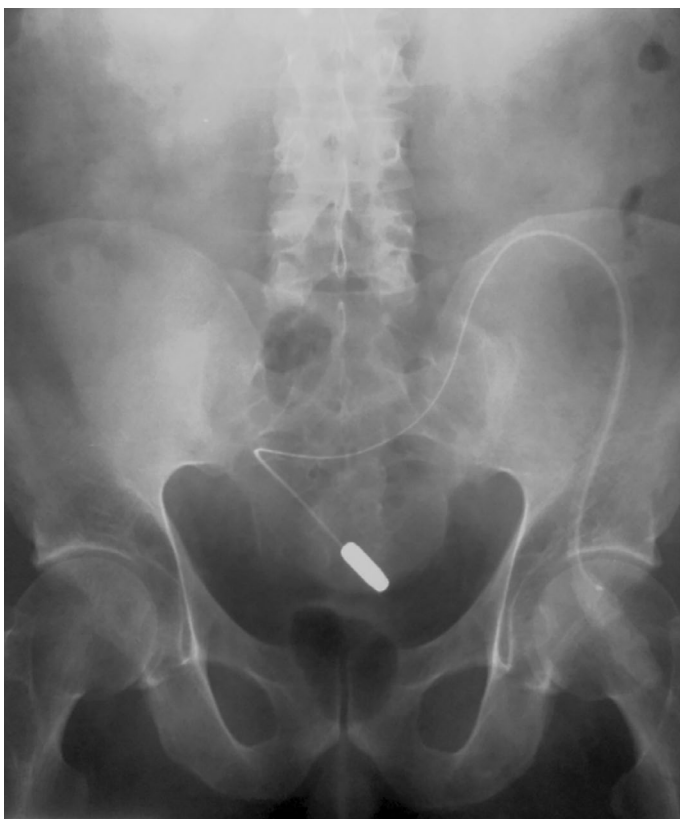
Rycina 1. Radiologiczne zdjęcie przeglądowe jamy brzusznej

nych: stężenie kreatyniny 16 mg/dl, pH 7,36, HCO₃ 24,4 mmol/l, potas 4,88 mmol/l. W piątej dobie hospitalizacji ponownie wykonano zdjęcie przeglądowe jamy brzusznej, w którym nie stwierdzono przemieszczenia cewnika do miednicy mniejszej. Zdecydowano o wymianie cewnika otrzewnowego.

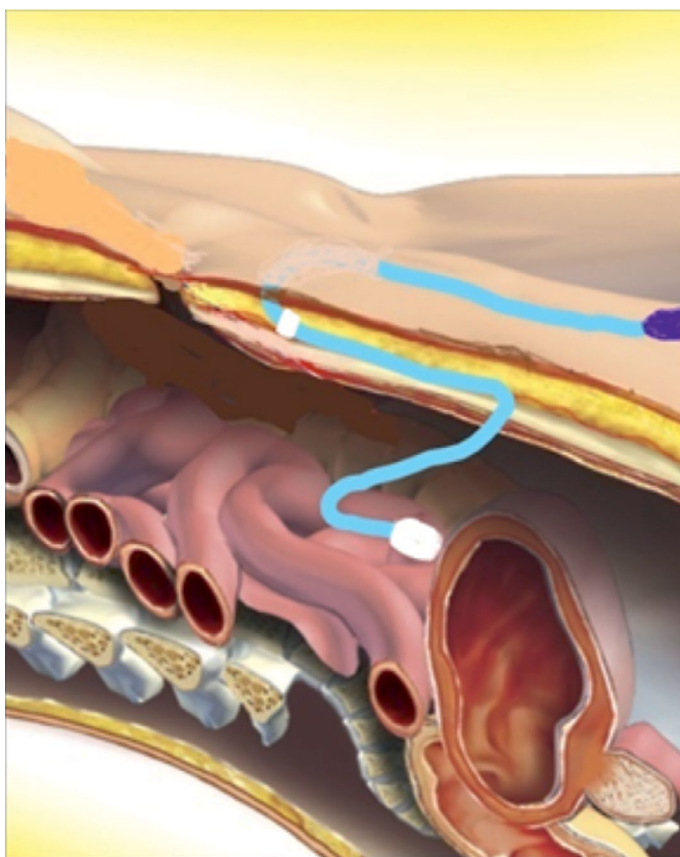
Rycina 2. Nieprawidłowa lokalizacja cewnika samopozycjonującego u opisywanego chorego (wg [3])

U opisywanego chorego cewnik został zaimplantowany 1,5 miesiąca przed rozpoczęciem dializy otrzewnowej. Końcówka cewnika, pozostawiona bez obecności płynu otrzewnowego, dotykała ścian otrzewnej. Ze względu na krótki odcinek śródotrzewnowy końcówka nie mogła się przedostać do jamy Douglasa (ryc. 2).

Przy usuwaniu cewnika z jamy otrzewnowej (metoda chirurgiczna klasyczna — cięcie długości 5–6 cm w linii środkowej ciała w podbrzuszu) operujący chirurg stwierdził jego nietypową lokalizację. Część poniżej mufki wewnętrznej przebiegała w ścianie jamy brzusznej (w okolicy przedotrzewnowej), aż do okolicy nad pęcherzem moczowym, i prawdopodobnie tylko końcówka cewnika znajdowała się w otrzewnej, tuż pod jej blaszką (ryc. 2). Po prawidłowym założeniu nowego cewnika Tenckhoffa nie stwierdzono problemów podczas dializy otrzewnowej. Przy wypisie odnotowano poprawę stanu ogólnego i redukcję masy ciała do 86,5 kg.
