Pęknięcie stentu z następczym uszkodzeniem i wklinowaniem cewnika balonowego pod stent w czasie planowej angioplastyki prawej tętnicy wieńcowej

Stent rupture with subsequent balloon catheter failure and entrapment under stent during elective angioplasty at the right coronary artery

Kardiologia Pol 2007; 65: 842-845

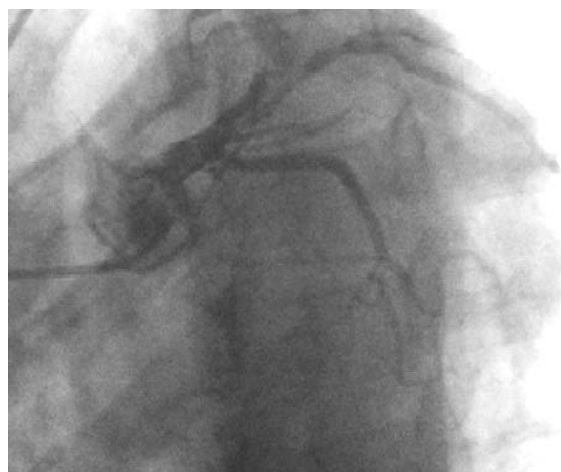
Rycina 1. Obraz lewej tętnicy wieńcowej w trakcie pierwszej koronarografii – zamknięta gałąź przednia zstępująca oraz istotnie zwężona gałąź diagonalna pierwsza

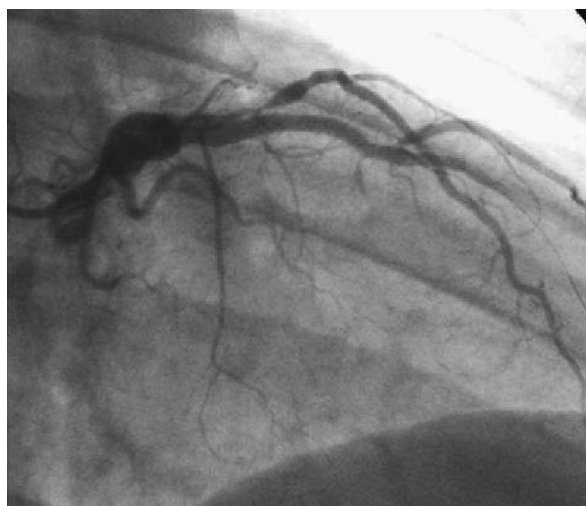
Rycina 3. Efekt zabiegu PCI w gałęzi przedniej zstępującej

kwencyjne zwężenie na pograniczu segmentu proksymalnego i środkowego, dlatego operator implantował „na zakładkę” 2 stenty. Ze względu na przepływ TIMI 2 w naczyniu (Rycina 3.) pacjentowi podano abcyksymab.

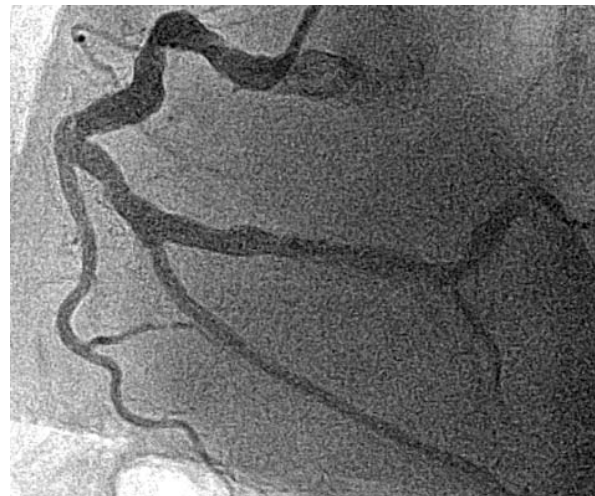
Rycina 6. Obraz prawej tętnicy po implantacji kolejnego stentu pokrywającego pierwszy uszkodzony i balotujący w świetle naczynia cewnik balonowy

gi stent Hippocampus 6,0 × 20 mm (14 atm), który miał pokryć całą długość pierwszego stentu oraz zwisający fragment cewnika balonowego (Rycina 6.). W powtórzonym badaniu ICUS potwierdzono, że został on dobrze rozprężony, z minimalnym polem światła stentu równym 12 mm² (Rycina 7.). Ponieważ w trakcie zabiegu chory otrzymał 400 ml środka cieniującego, zabieg PCI w gałęzi diagonalnej odłożono na termin późniejszy.

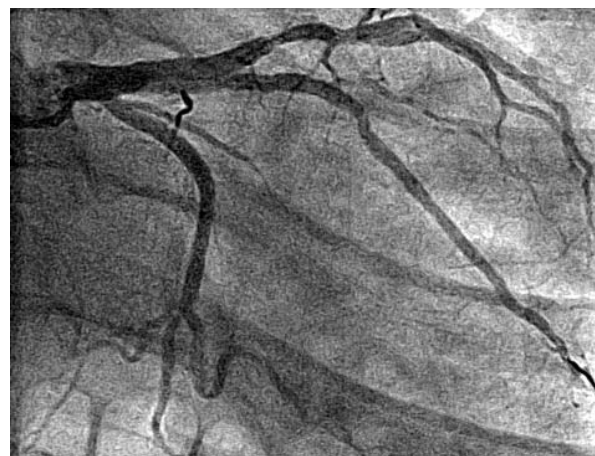
Rycina 8. Obraz lewej tętnicy wieńcowej po implantacji stentu uwalniającego lek w gałęzi diagonalnej pierwszej

nicy 3,0 mm, odtwarzając w pełni światło zwężonej pierwszej gałęzi diagonalnej (Rycina 8.). W kolejnej dobie chory opuścił Klinikę.
