Strategia bezpiecznego przeprowadzania badania metodą rezonansu magnetycznego u pacjenta z wszczepionym kardiowerterem-defibrylatorem

Przedrukowano za zgodą z: *PACE* 2006; 29: 113–116

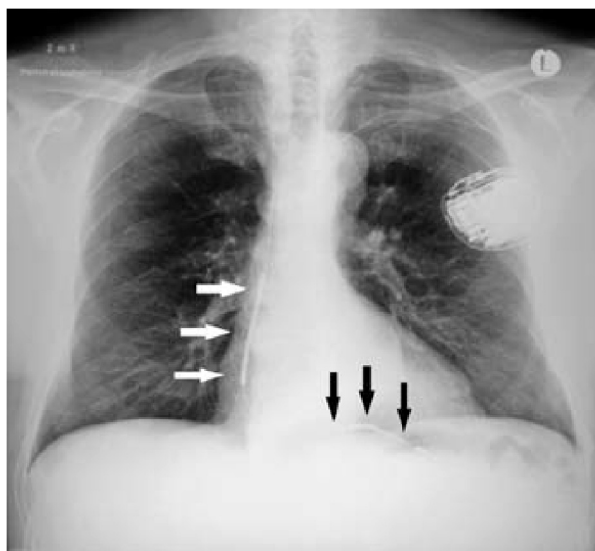
Rycina 1. Badanie rentgenowskie klatki piersiowej pacjenta z jednojamowym kardiowerterem-defibrylatorem z podwójną cewką elektrody dostarczającą wyładowania, wszczepionym w okolicę lewego mięśnia piersiowego. Uwagę zwraca typowe położenie cewek na granicy żyły głównej górnej i prawego przedsionka (białe strzałki) oraz w prawym przedsionku (czarne strzałki)

Do zakładu radiologii skierowano 33-letniego mężczyznę z jednojamowym ICD (Biotronik Lexos VR,
