Oporna zmiana w tętnicy wieńcowej u pacjenta po pomostowaniu aortalno-wieńcowym przed laty

Resistant coronary lesion in post coronary artery bypass grafting patient

Kardiol Pol 2012; 70, 8: 866–868

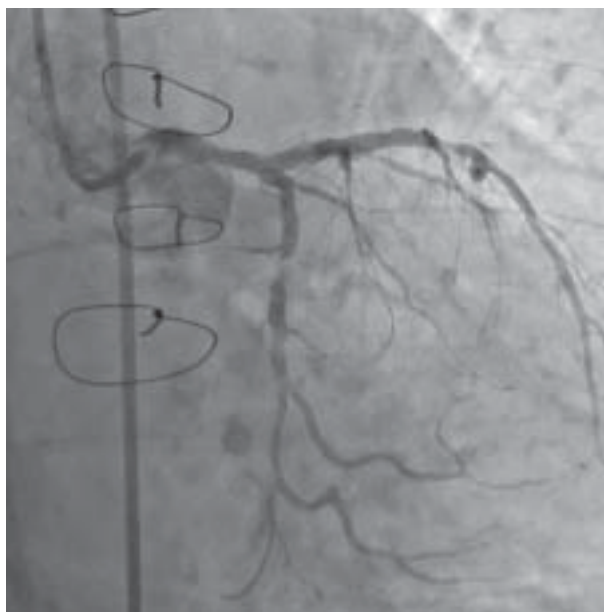
Rycina 1. Obraz angiograficzny tętnicy okalającej przed zabiegiem

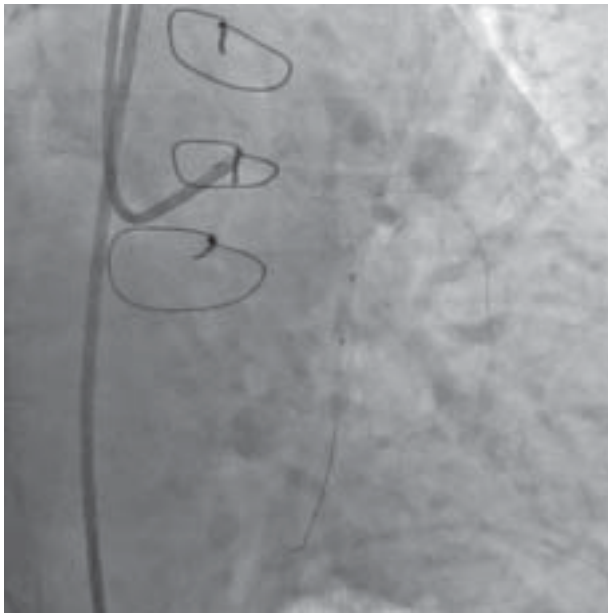
Rycina 2. Obraz angiograficzny podczas rozprężenia balonika; zwraca uwagę brak jego zacięniowania

jego napełniania okazało się, że rozcieńczenie kontrastu użytego do jego wypełnienia jest zbyt niskie i balon nie został zacieniony (ryc. 2). Jednak kontrolna angiografia wykazała istotny przyrost światła naczynia (ryc. 3) i operator zdecydował się na implantację stentu DES o rozmiarze $4,0 \times 15$ mm. W trakcie jego rozprężania stwierdzono obecność „talii” w środkowej części stentu. Mimo użycia wysokich ciśnień i następczego doprężania stentu balonami *non-compliant* (> 20 atm.) nie udało się w pełni rozprężyć stentu (ryc. 4). W ultrasonografii wewnątrzściennej stwierdzono cechy nierozprężenia stentu, z minimalnym polem stentu $1,6 \text{ mm}^2$ na długości ok. 3 mm. Ponadto w tym miejscu był obecny ujemny remodeling z masywnym zwłóknieniem ściany naczynia (ryc. 5). Po kilkunastominutowej obserwacji, przy braku cech wykrzepiania, chorego skierowano na OIOK. W trakcie dalszej obserwacji szpitalnej nie stwierdzono narośnień stężenia markerów martwicy serca, a subiektywne samopoczucie pacjenta znacznie się poprawiło.

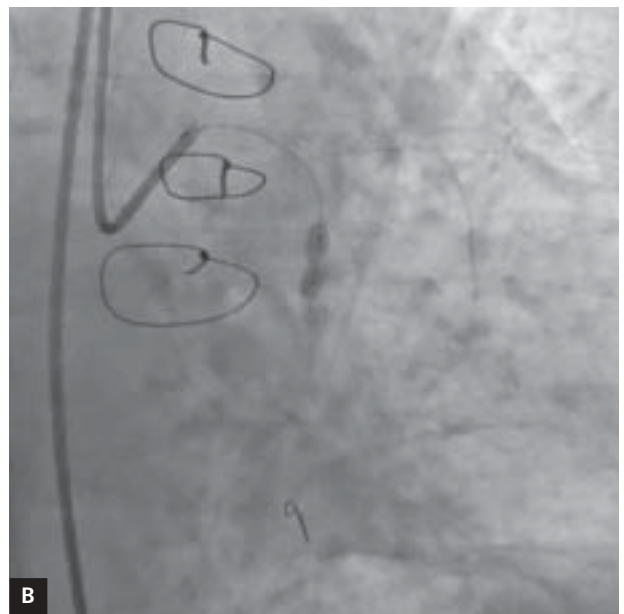
Rycina 4. Wynik angiograficzny zabiegu (A) i obraz balonika *non-compliant* podczas doprężania stentu (B)
