# Polyester graft dilatation in a patient operated for a ruptured abdominal aortic aneurysm — case report and literature review

Jarosław Piotr Miszczuk, Anna Barczak, Romuald Pogorzelski, Sergiusz Iljin

General and Vascular Surgery Ward of the District Specialist Hospital in Częstochowa, Poland (Oddział Chirurgii Ogólnej i Naczyń Wojewódzkiego Szpitala Specjalistycznego w Częstochowie)

Acta Angiol 2014; 20, 1: 32–38

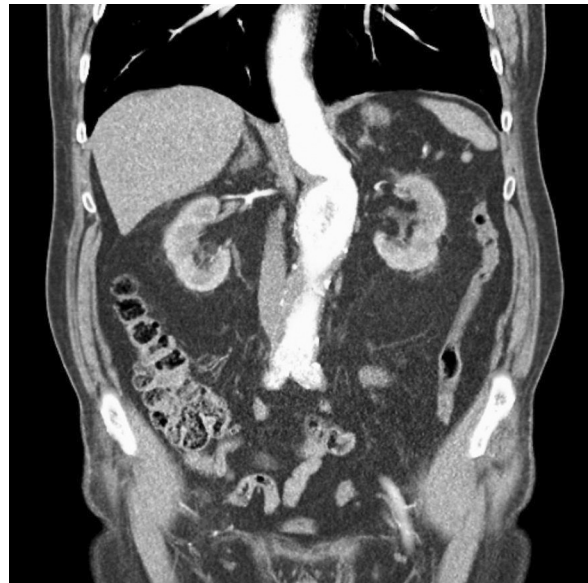
**Rycina 5.** AngioTK wykonane 5 lat po operacji  
**Figure 5.** CTA made 5 years after the surgery

**Rycina 4.** AngioTK wykonane 5 lat po operacji  
**Figure 4.** CTA made 5 years after the surgery

**Rycina 6.** AngioTK wykonane 5 lat po operacji  
**Figure 6.** CTA made 5 years after the surgery

showed that the graft diameter reached 4.7 cm. The patient was referred for a CTA scan that confirmed the graft dilatation reaching 4.7 cm at the widest point. The vascular anastomoses, both proximal and distal, were patent and normal (fig. 4–6).

do 47 mm. Zarówno bliższe, jak i dalsze zespolenia naczyniowe były drożne i nieposzerzone (ryc. 4–6).
