Przekroczeniowa ultrasonograficzna diagnostyka zaburzeń statyki narządu rodowego i nietrzymania moczu

Translabial ultrasonography in pelvic floor prolapse and urinary incontinence diagnostics

Pietrus Miłosz¹, Pityński Kazimierz¹, Bałajewicz-Nowak Marta^{1,2}, Wiecheć Marcin¹, Knafel Anna¹, Ludwin Artur¹, Dziechciowski Marek¹, Nocuń Agnieszka¹¹ Klinika Ginekologii i Onkologii UJ CM, Kraków, Polska² Katedra Anatomii UJ CM, Kraków, Polska**Streszczenie**

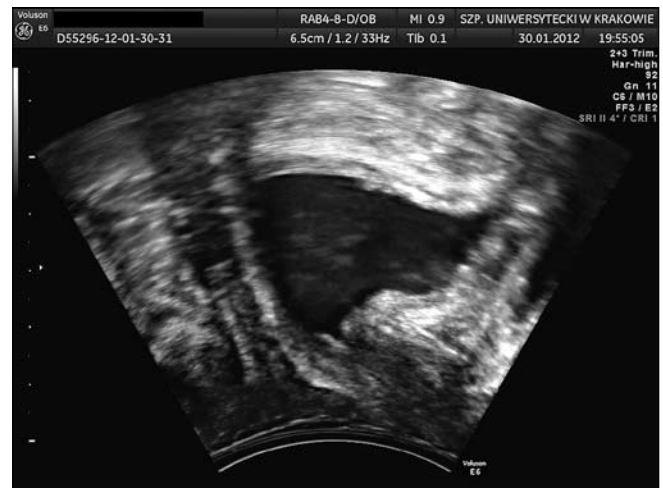
Fot. 1. Cystocele.

W trakcie badania można także zaobserwować otwieranie się proksymalnej części cewki moczowej podczas kaszlu i próby Valsalvy oraz wyciek moczu podczas manewru parcia lub zaciskania krocza. Przepływ moczu można łatwo uwidocznnić przy pomocy kolorowego Dopplera. Ocena obniżenia w przednim kompartymencie odbywa się w stosunku do osi referencyjnej, którą jest, analogicznie jak w skali POPQ, płaszczyna strzępków błony dziewiczej. (Fot. 1).

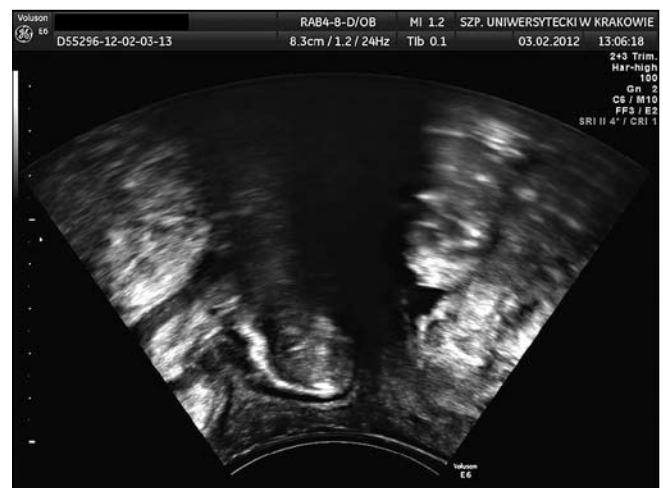
Fot. 2. Rectocele.

Głównym obszarem zainteresowania ginekologa jest obniżenie się tylnej ściany pochwy, występujące w postaci prawdziwego uchyłka odbytniczego – rectocele (Fot. 2), uchyłka jelitowego (*enterocele*) i tzw. hypermobilności krocza, czyli przemieszczenie się płaszczyzny mięśni dźwigaczy. Ta ostatnie zaburzenie jest niemożliwe do stwierdzenia w badaniu klinicznym [17]. Możliwe są także mieszane postaci tych defektów.
