Późne infekcyjne zapalenie wsierdza na sztucznej zastawce aortalnej

Late infective mechanical aortic valve prosthesis endocarditis

Kardiologia Polska 2008; 66: 1226-1228

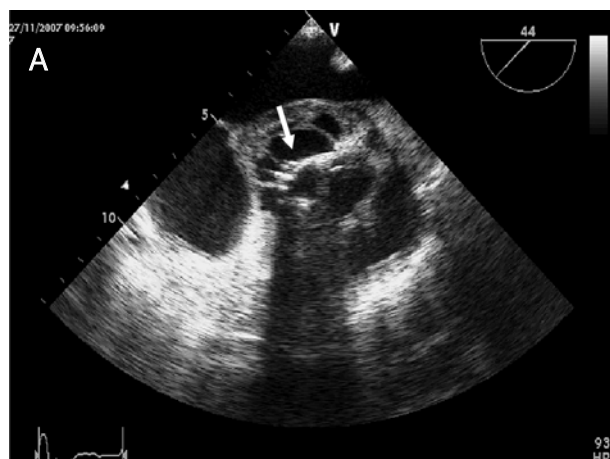
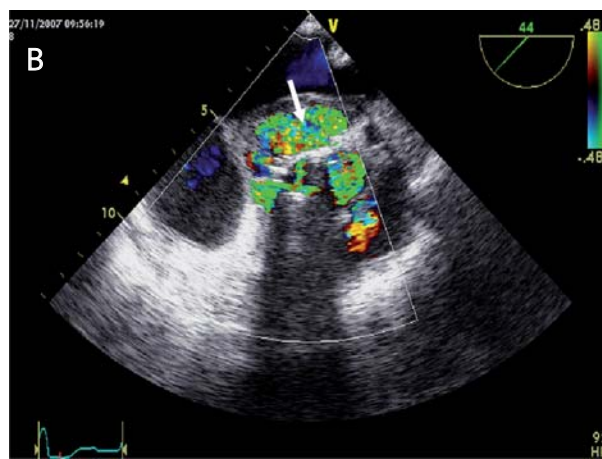
Rycina 1. Badanie echokardiograficzne przezprzełykowe, projekcja wysoka 45° – duża jama po opróżnionym ropniu okołozastawkowym

Ponieważ stan chorego pogarszał się pomimo pełnego leczenia farmakologicznego, zakwalifikowano go do leczenia operacyjnego w trybie pilnym. Na bloku operacyjnym, już w znieczuleniu ogólnym, wykonano badanie TEE, które wykazało obecność olbrzymiego, wielokomorowego ropnia okołopierścieniowego, drenującego do drogi odpływu lewej komory (Rycina 1.). Proteza zastawki aortalnej była częściowo wypruta i przemieszczona w głąb aorty (Rycina 2.). Widoczne były drobne dodatkowe echa balotujące na dyskach protezy (Rycina 3.). W badaniu dopplerowskim rejestrowano dużą niedomykalność aortalną wypełniającą całą szerokość drogi odpływu lewej komory. Podczas zabiegu kardiochirurgicznego okazało się, iż

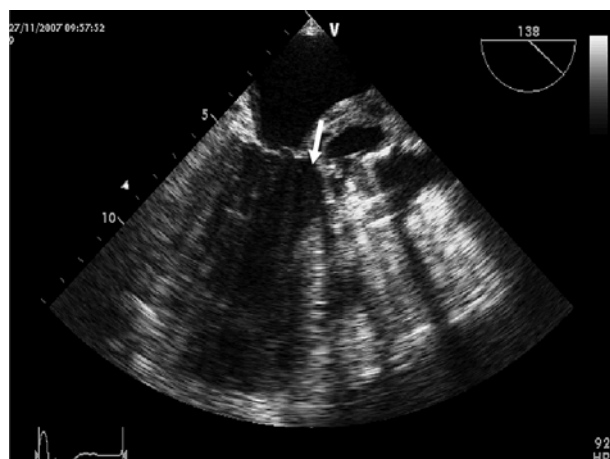
Rycina 2. Badanie echokardiograficzne przezprzełykowe, projekcja wysoka 135° – jama po ropniu okołozastawkowym komunikująca się z jamą lewej komory

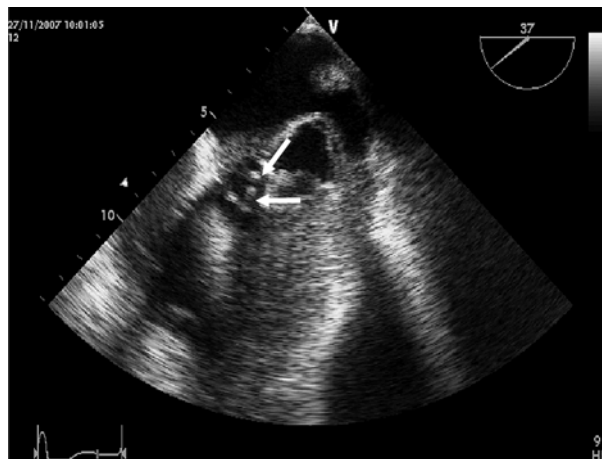
Rycina 3. Badanie echokardiograficzne przezprzełykowe, projekcja wysoka 37° – widoczne dodatkowe echa związane ze sztuczną zastawką aortalną
