Tętniak zatoki Valsalvy jako powikłanie infekcyjnego zapalenia wsierdza u chorego po implantacji biologicznej zastawki aortalnej

Aneurysm of sinus of Valsalva as a complication of infective endocarditis in a patient after implantation of biological aortic valve

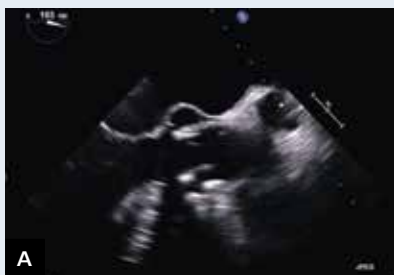
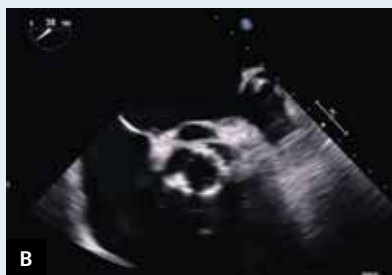
Rycina 1. A, B. Tętniak zatoki Valsalvy. Badanie echokardiograficzne przezprzełykowe tuż po zakończeniu leczenia infekcyjnego zapalenia wsierdza; projekcja środkowa

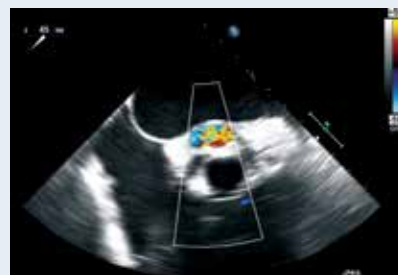
Rycina 2. Tętniak zatoki Valsalvy. Badanie echokardiograficzne przezprzełykowe 4 tygodnie po zakończeniu leczenia infekcyjnego zapalenia wsierdza; projekcja wysoka, badanie znakowane kolorem
